## **Zwemwaterprofiel Asterdplas**

**27 mei 2010**

Dit zwemwaterprofiel heeft betrekking op de zwemlocatie Asterdplas. De locatiebeheerder van deze zwemlocatie is de gemeente Breda

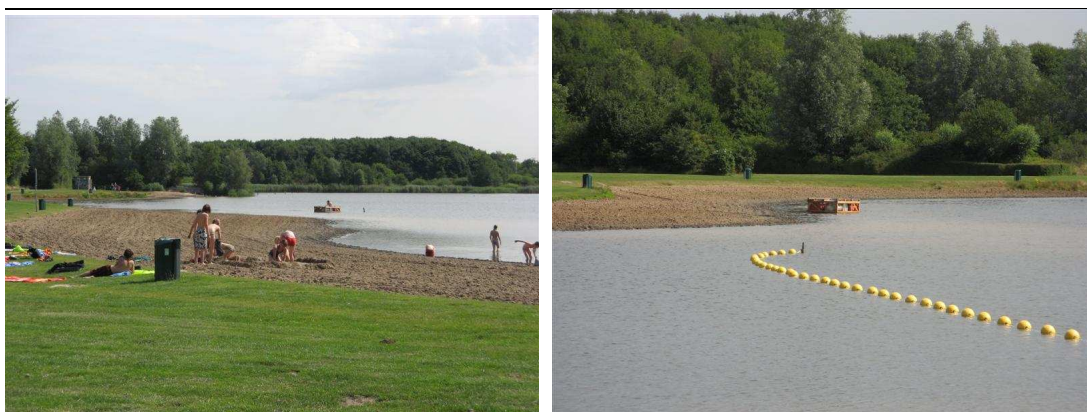
**Figuur 3.4** Strand Asterdplas (l) en drijflijn (r)

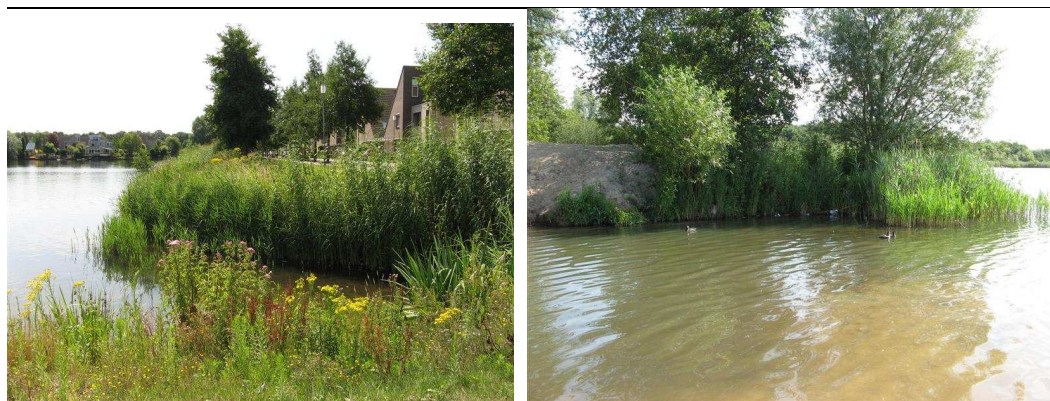
Op de Asterdplas komt een grote populatie watervogels voor, waaronder Nijlganzen en eenden. De natuurvriendelijke oevers aan de noordoostzijde van de plas bieden vestigingsmogelijkheden voor flora en fauna. De rust in dit gebied biedt kansen voor watervogels om te foerageren en te broeden. Daarnaast worden vogels door wijkbewoners gevoerd.

**Figuur 3.7 Aangrenzende oever met zijwatergang bij de woonwijk ten zuiden van het strand (l) en natuurvriendelijk ingerichte oeverzone met veel watervogels aan de noordkant van de Asterdplas (r)**

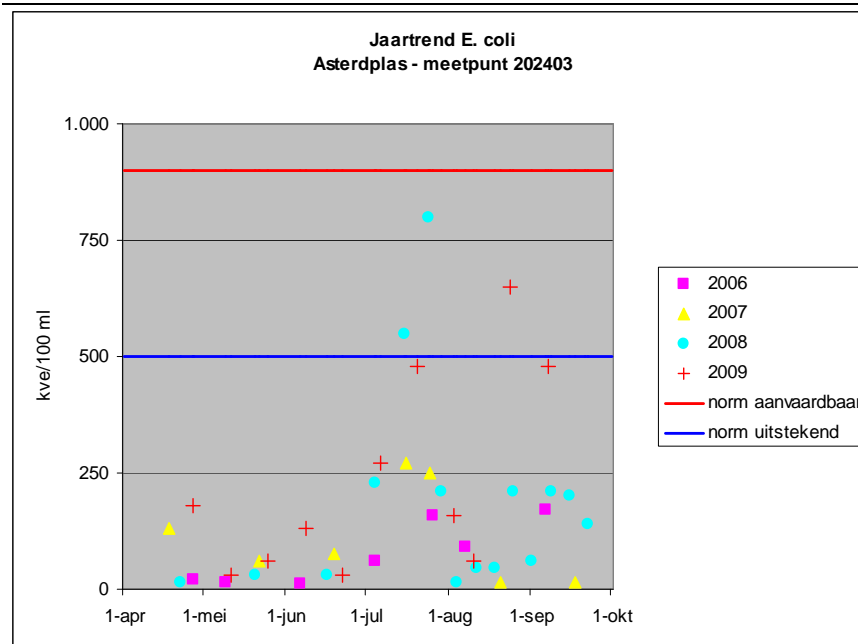
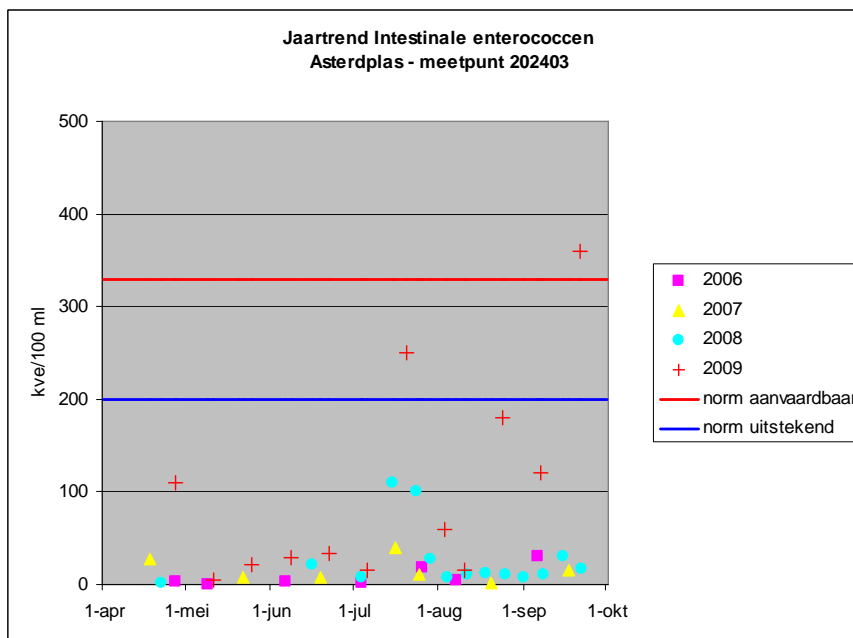
**Figuur 4.1 Jaartrend *E. coli* en intestinale enterococcen – locatie Asterdplas**

In 2006 en 2007 waren de concentraties aan *E. coli* en intestinale enterococcen laag en voldeden aan het kwaliteitsniveau 'uitstekend'. In 2008 en 2009 zijn sterk verhoogde waarden gemeten. De sterk verhoogde *E. coli* waarden in juli 2008 vielen samen met de eerder genoemde gezondheidsklachten van 25 juli 2008 (zie paragraaf 3.5). Op 15 juli 2008, een week voor de gezondheidsklachten, was al een stijging van de *E. coli* concentratie te zien en op de meting van 24 juli 2008, daags voor de gezondheidsklachten, was de concentratie *E. coli* toegenomen tot 800 kve/100 ml. Deze waarde is vergelijkbaar met kwaliteitsniveau 'aanvaardbaar'. Het betrof een kortdurende verontreiniging want bij de herbemonstering binnen vier dagen lag de *E. coli* concentratie weer op het normale lage niveau. In 2009 is op 21 september een concentratie aan *E. coli* gemeten die boven de norm van 'aanvaardbaar' lag (vergelijkbaar met kwaliteitsniveau 'slecht'). Mogelijk is deze normoverschrijding veroorzaakt doordat het schoonmaken van de stranden minder intensief gebeurt buiten de zomermaanden.

De concentratie voor de parameter intestinale enterococcen is in 2009 opvallend vaak verhoogd ten opzichte van de drie voorliggende jaren.

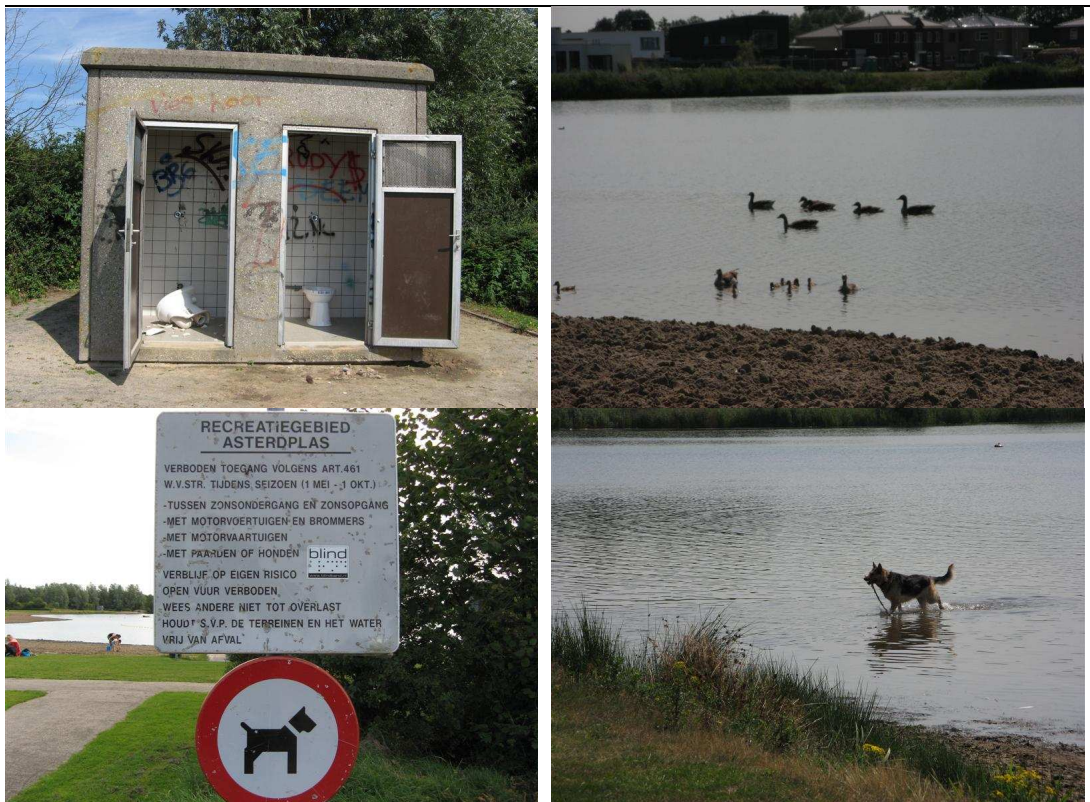
In de plas zijn veel watervogels aanwezig, vooral bij de natuurlijk ingerichte oeverzones ter weerszijden van de zwemlocatie. Vooral aan de noordoever, waar het strand grenst aan de natuurlijk ingerichte oeverzones, zijn veel watervogels. Wanneer het rustig is komen de watervogels ook op de stranden. Met name ganzen (Nijlganzen) zorgen voor overlast doordat uitwerpselen op het strand terecht komen. In het zwemseizoen wordt op dagen met een dagtemperatuur van meer dan 20° C het strand dagelijks met de hand vrijgemaakt van uitwerpselen.

Nee, in principe niet. Er zijn toiletten bij de zwemlocatie aanwezig. Hoewel ongelukjes nooit uitgesloten kunnen worden. Daarnaast zijn de toiletten door vandalisme regelmatig vernield.

Figuur 5.1 2 Foto's boven: de Asterplas heeft last van vandalisme (l) en vogels (r). Foto's onder: verbodsbord op honden wordt niet nageleefd

In 2008 en 2009 zijn enkele keren sterk verhoogde bacteriologische waarden gemeten. De verwachting is dat dit (mede) veroorzaakt is door uitwerpselen van watervogels. Behalve plaatselijke bacteriële verontreinigingen van het water vormt de vogelpoep op het strand, vooral van ganzen, een probleem. Voorkomen moet worden dat de vogelstand teveel uitbreidt. Mogelijkheden voor terugdringing van het aantal vogels zijn het instellen van vogelonvriendelijk beheer, zoals het wegjagen van de watervogels van het zwemstrand. Voorts wordt aanbevolen om te continueren met het regelmatig verwijderen van de vogeluitwerpselen van het strand.

Bij de toegangswegen naar het strand en de recreatiegrasvelden zijn duidelijke verbodsborden aanwezig die aangeven dat honden niet zijn toegestaan. Tijdens het veldbezoek werd echter geconstateerd dat er hondenbezitters zijn die zich niet aan dit verbod houden. Toezicht op de naleving van het verbod op honden zou verscherpt kunnen worden.

De sanitaire voorzieningen zijn gevoelig voor vandalisme waardoor het risico ontstaat dat ze niet naar behoren functioneren. Dit kan resulteren in het verslechteren van de hygiëne in en rondom de zwemplas. Aandacht voor de vandalismegevoeligheid van deze voorzieningen kan wellicht voor een verbetering zorgen. Het 'hufferproof' maken van deze voorzieningen kan daarnaast de invloed van vandalisme verkleinen.

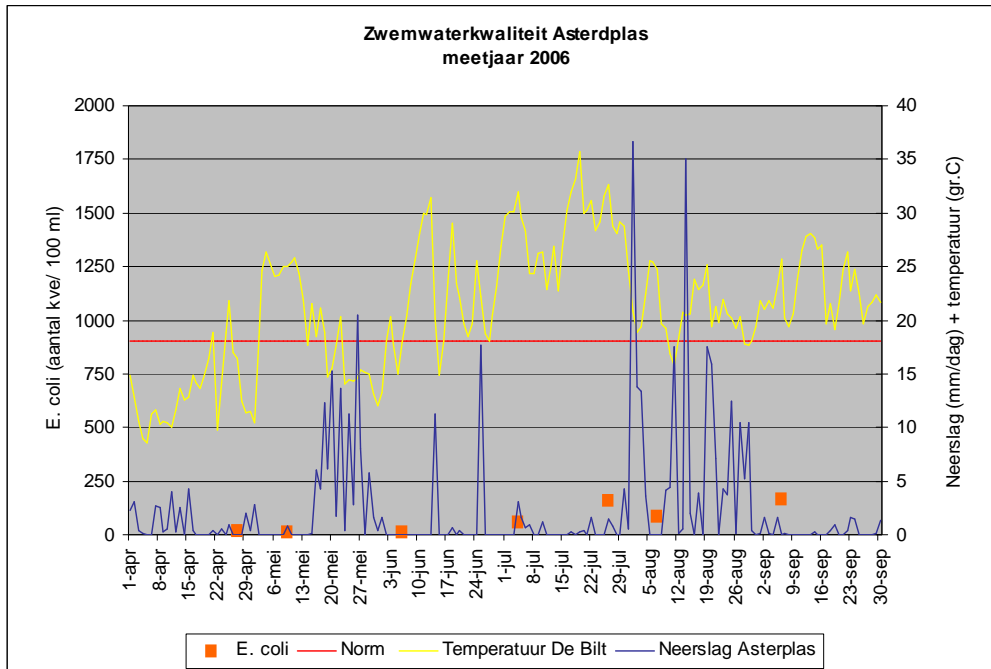
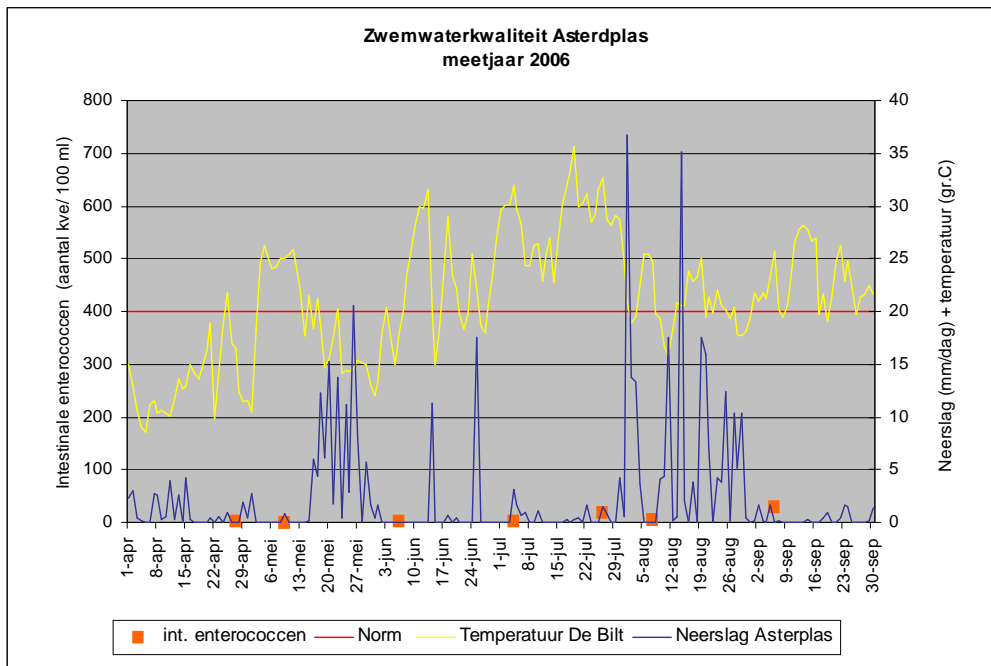
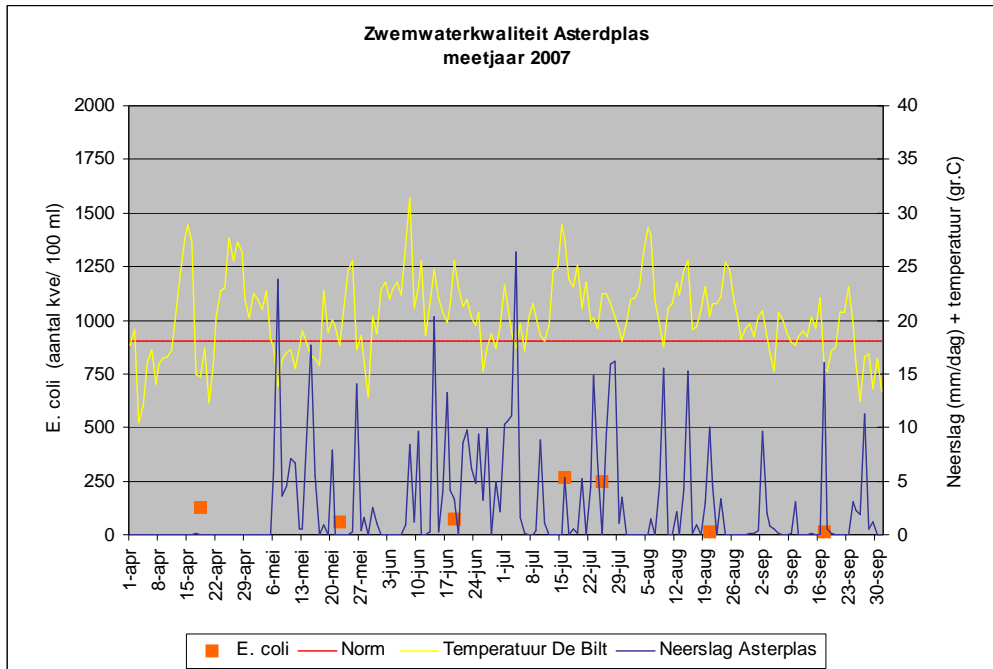
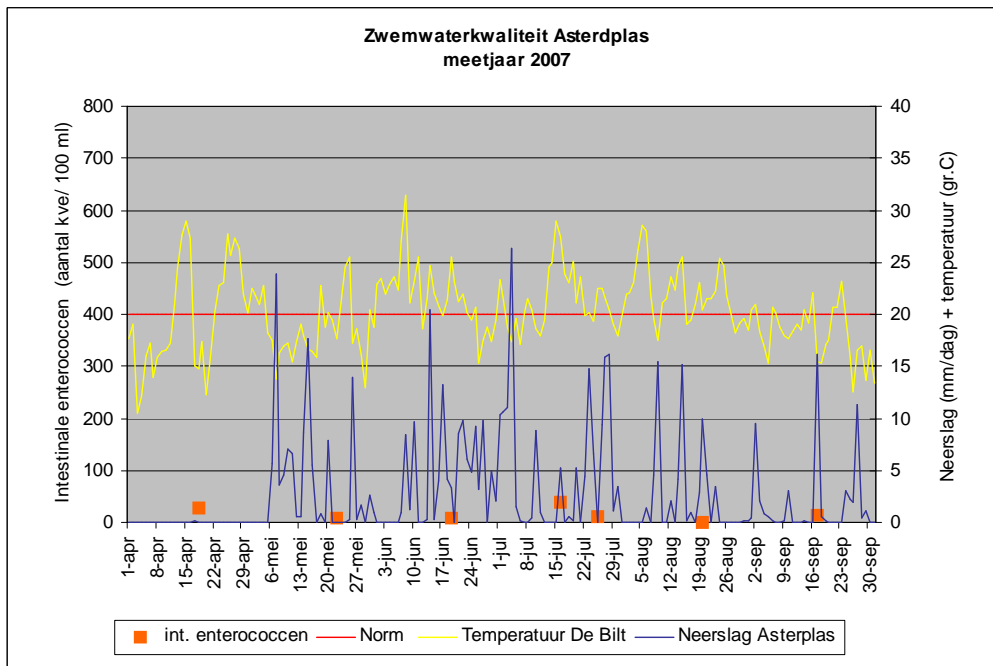
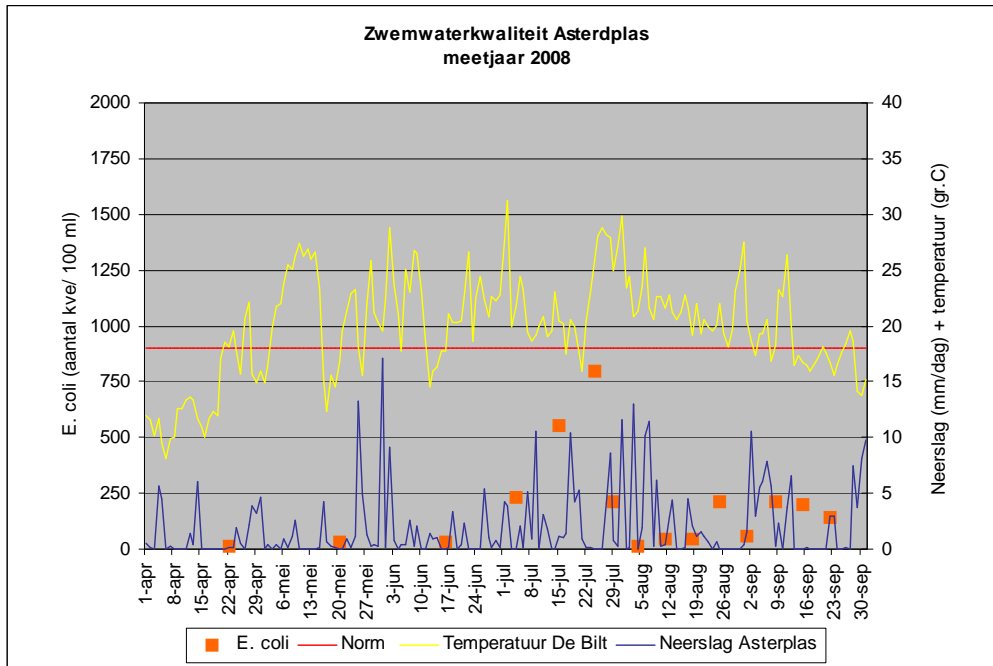
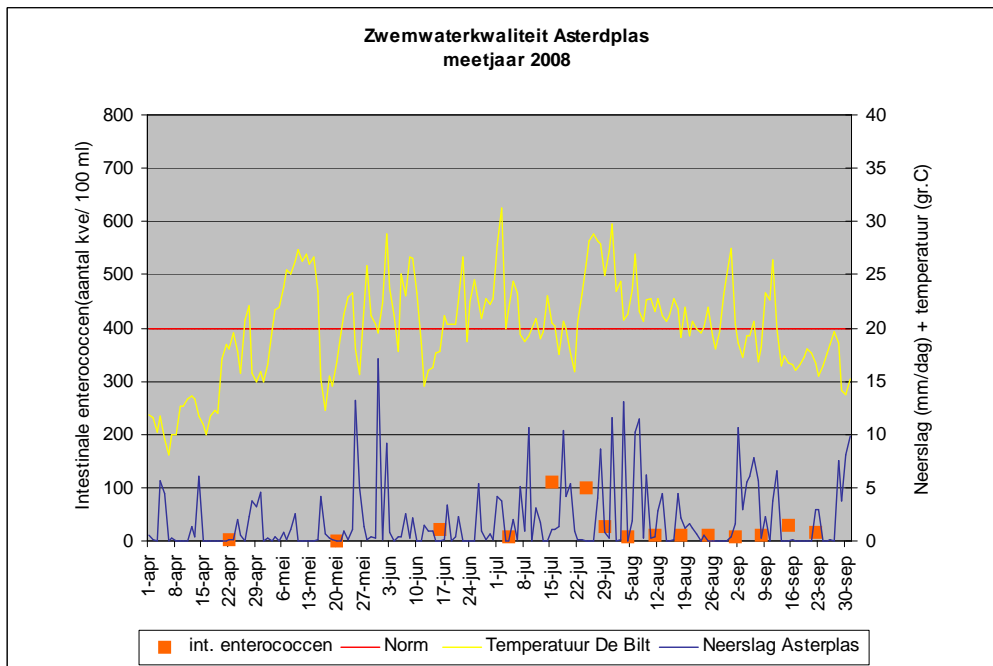
**Bacteriële waterkwaliteit en weersinvloeden**

In bijlage 2 zijn de concentraties *E. coli* en intestinale enterococcen in grafieken gezet met luchttemperatuur en neerslag. Voor de Asterdplas is de luchttemperatuur van De Bilt genomen en de neerslag ter plekke van de Asterdplas.
