Zwemwaterprofiel Galderse Meren

25 mei 2010

Kenmerk R001-4649722EEE-mfv-V02-NL

Dit zwemwaterprofiel heeft betrekking op de drie aangewezen zwemlocaties in de Galderse Meren, te weten: het westelijke strand in de ondiepe baai, het Surfstrand aan de zuidwestkant en het Naaktstrand aan de noordoostkant van de plas. De locatiebeheerder van deze zwemlocatie is gemeente Breda.

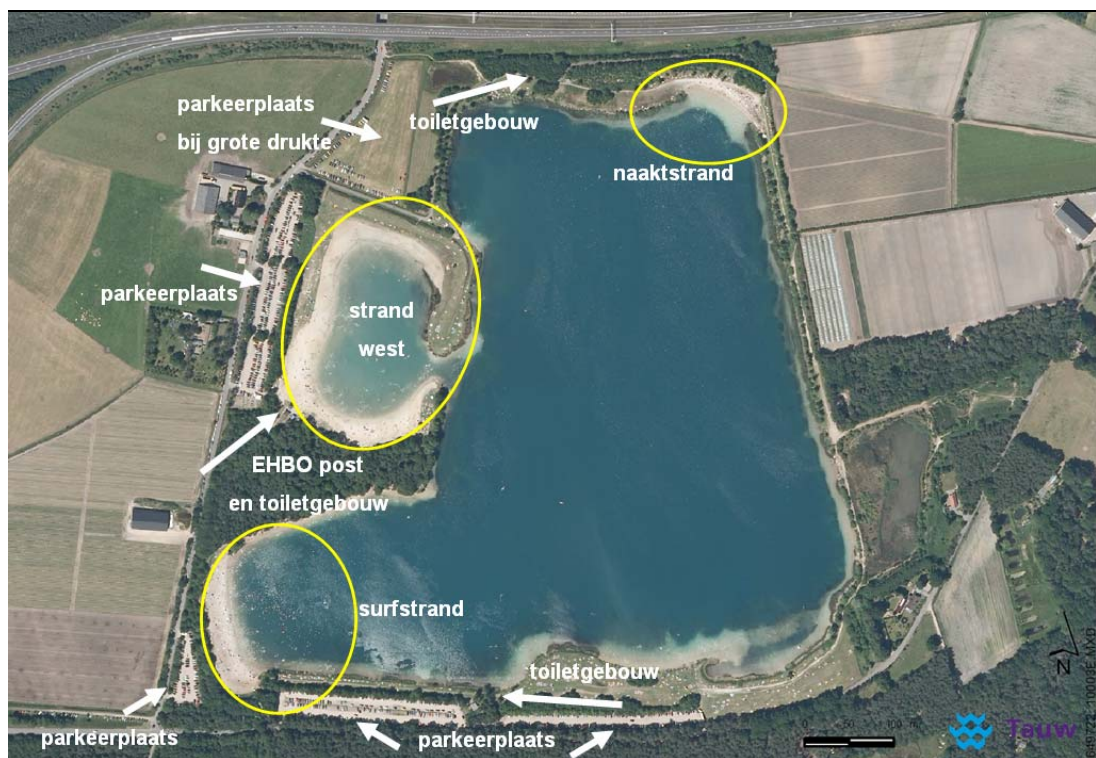
Figuur 3.2 Zwemplas Galderse Meren – locatie stranden en voorzieningen

- Het westelijke strand, gelegen in een ondiepe baai, heeft van de provincie de C status gekregen. Deze status duidt op een bepaald voorzieningenniveau en dat er toezicht op veiligheid wordt gehouden
- Het strand aan de surfplas aan de zuidwestoever (Surfstrand)
- Het strand aan de noordoostoever dat in gebruik is voor naaktrecreatie

De laatste twee stranden hebben de D status. Op deze stranden wordt geen toezicht gehouden door de reddingsbrigade.
