Zwemwaterprofiel *Plas aan de Reeweg*

Zwemwaterprofiel

Plas aan de Reeweg

Waterschap Brabantse Delta

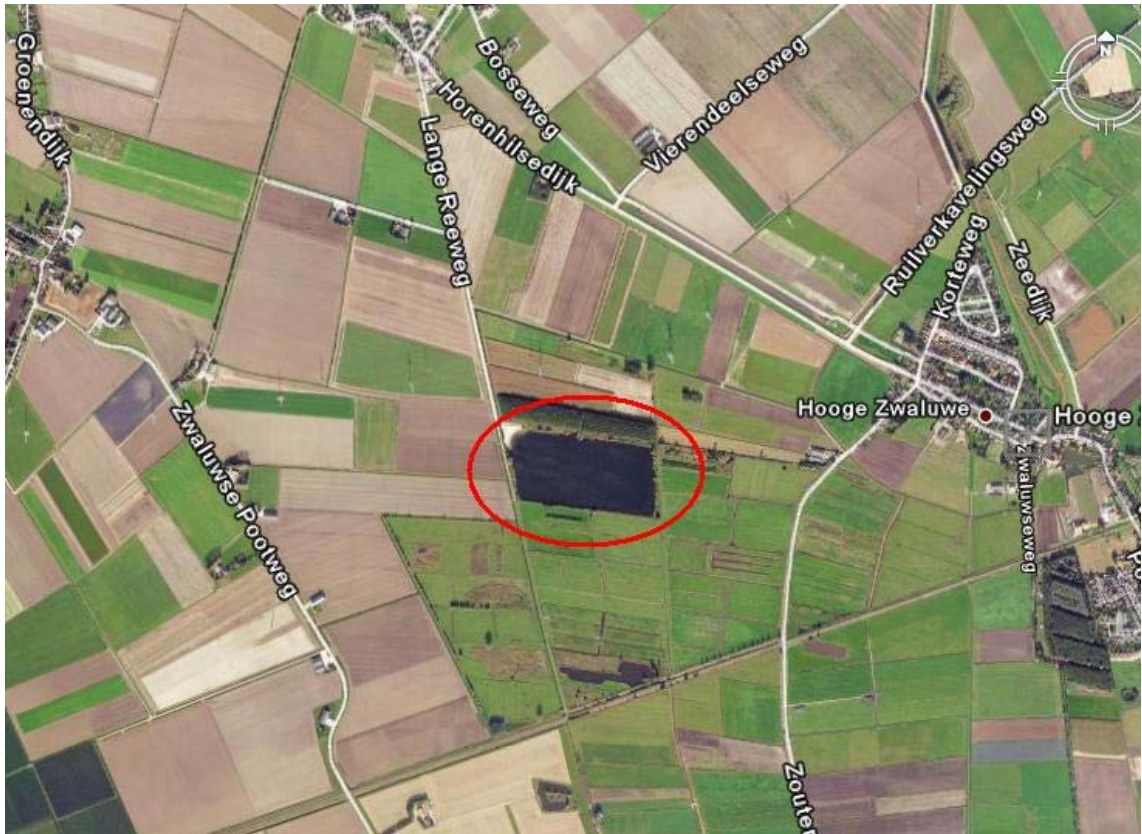
Figuur 2: Locatie zwemplas “Plas aan de Reeweg” (bron: Google Earth)

De zwemplas “Plas aan de Reeweg” is gelegen ten westen van de gemeente Hooge Zwaluwe aan de straat Lange Reeweg. De plas is gelegen in een deels agrarisch gebied en deels natuurlijk gebied met akkerbouw en extensieve veeteelt. Aan de noordkant ligt een klein bosje, aan de westkant bevindt zich intensieve akkerbouw en de zuid- en oostzijde zijn natuurgebied met extensieve veeteelt. De noordwesthoek van de plas is het hele jaar door toegankelijk voor zwemrecreanten. De Plas aan de Reeweg is ontstaan door zandwinning.

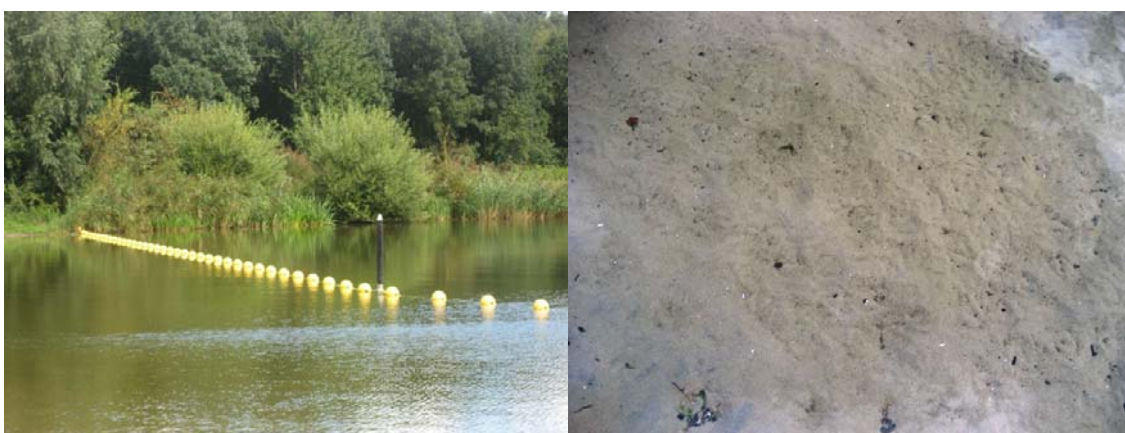
Figuur 3: Drijflijn (links) en een groene waas op strand (rechts)

In het water bevindt zich een drijflijn (zie figuur 3). Deze ligt vrij dicht bij de oever, omdat de bodem vrij snel sterk afloopt.

Tijdens het veldbezoek bevond zich op het strand een groene waas (zie figuur 3). Dit kan afkomstig zijn van algen of van vogelpoep, maar is vermoedelijk van algen.

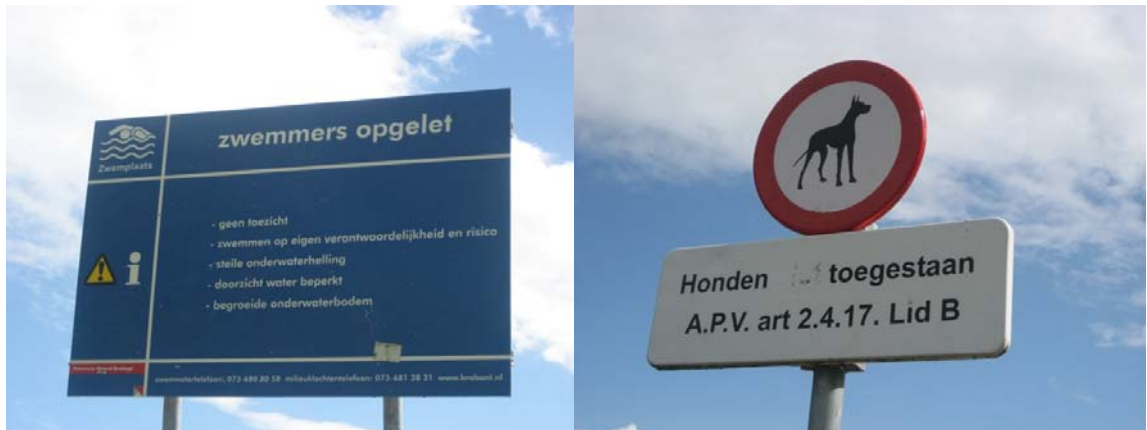
Figuur 4: Informatiebord en hondenverbodsbord

Er is een infobord aanwezig en een verbodsbord voor honden (zie figuur 4). Desondanks worden er wel eens mensen met honden bij de plas gesignaleerd, en laten mensen wel eens honden in de plas zwemmen (mondelijke mededeling oktober 2007 Staatsbosbeheer).

- **Handhaven van het hondenverbod**
Door honden actief te weren van het zwemstrand en uit het zwemwater wordt bacteriële besmetting door honden voorkomen. Het is raadzaam het aanwezige bord te vervangen of opnieuw te schilderen, aangezien het woordje “niet” op het bord is weggehaald.

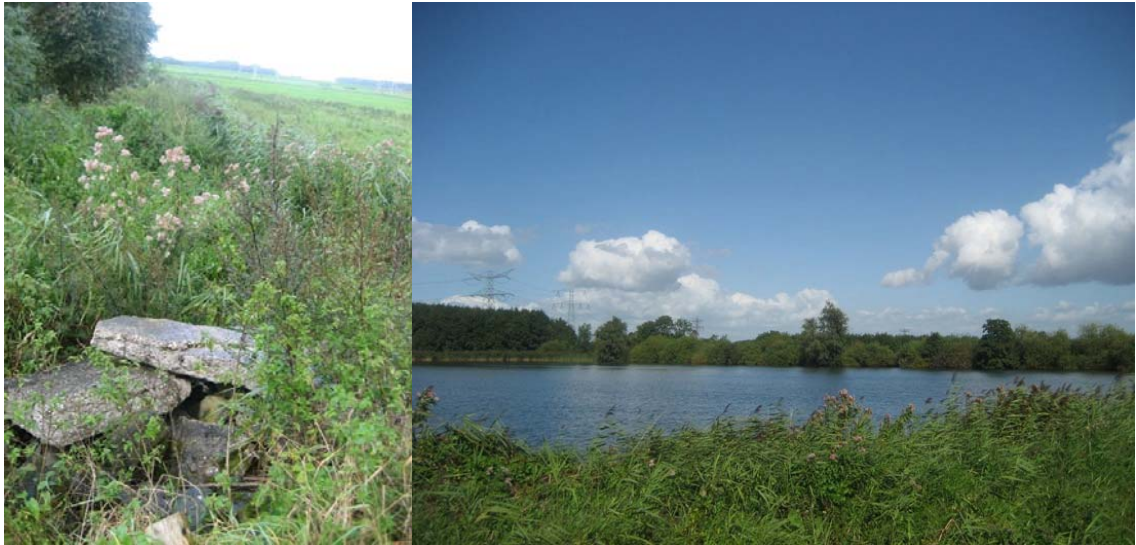
Figuur 7: Voormalige verbinding slotensysteem (links) en overzicht van de plas (rechts)

De plas wordt in principe slechts gevoed door kwel en regenwater. In het verleden bevond zich een doorbraak naar de plas vanuit de Vliet. Deze is nu echter afgedicht en de oever is ter plekke versterkt met stortstenen (figuur 7). Ten oosten van de plas rondom de stortstenen was het nat tijdens het veldbezoek en het water leek afkomstig te zijn van een nabij gelegen slootje. Volgens staatsbosbeheer kan dit echter niet het geval zijn en is de verbinding volledig afgedicht. Ook de sloten aan de zuidzijde van de plas staan niet in open verbinding met de plas.

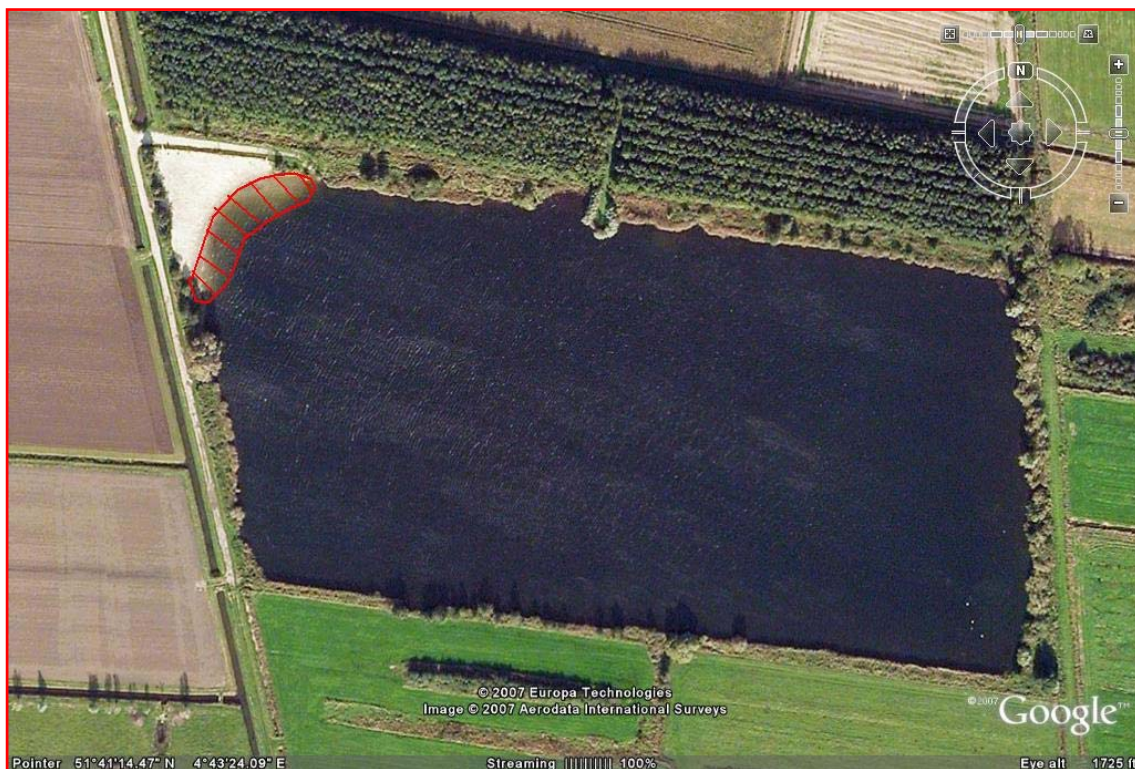
Figuur 8: Begrenzing zwemzone (rood gearceerd, bron: Google Earth)

In de plas is één zwemwaterlocatie in de noordwesthoek aanwezig (zie figuur 8). De zwemzone wordt aangegeven met behulp van drijflijnen. De diepte van de zwemzone is minder dan 1 meter, maar hierna loopt de bodem zeer snel af. De zwemzone in de Plas aan de Reeweg wordt gedefinieerd als het gedeelte tussen de oever en de drijflijnen, overeenkomstig het protocol voor begrenzing van zwemwateren (zie bijlage 1). De zwemzone strekt zich uit tot circa 15- 20 meter vanaf het strand.

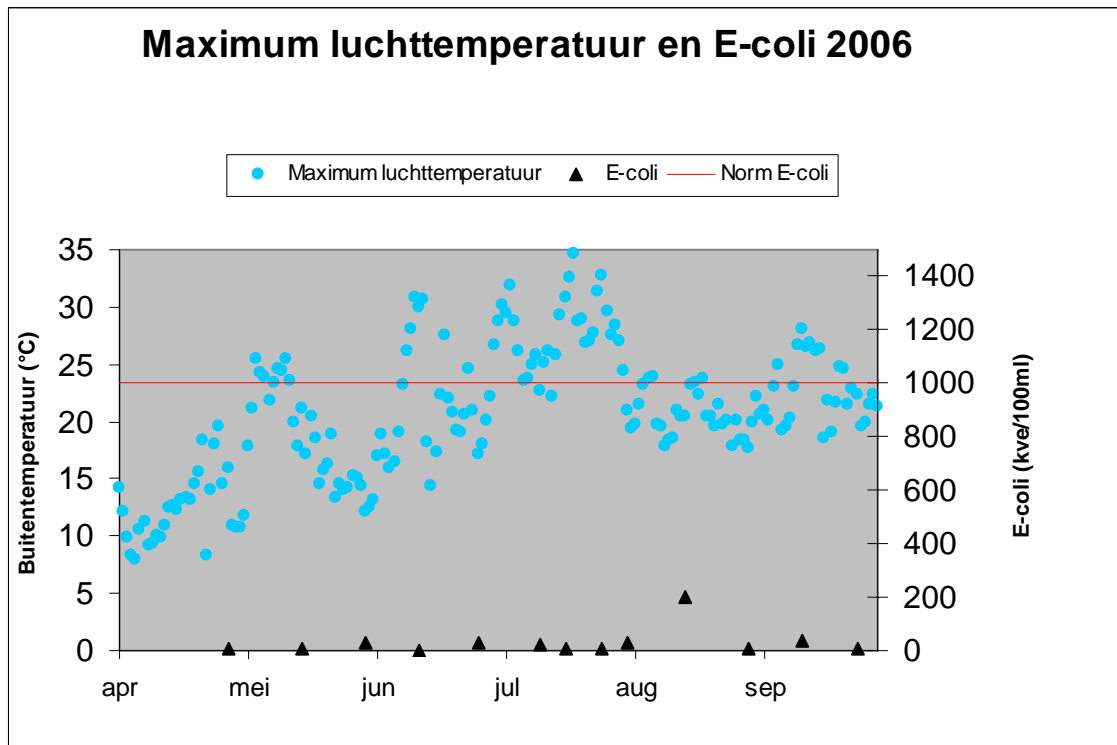
Voor de Plas aan de Reeweg is geen eenduidige relatie te vinden tussen hoge luchttemperaturen en verhoogde bacterieconcentraties. De verhoogde concentraties gaan niet altijd gepaard met hoge luchttemperaturen. Er zijn dagen (6 augustus 2007 en 12 augustus 2003) met verhoogde bacterieconcentraties met voorafgaand hoge luchttemperaturen en er zijn dagen met hoge luchttemperaturen en lage bacterieconcentraties (juli 2006). Voor het aantal zonne-uren en de verhoogde bacterieconcentraties is ook geen eenduidige relatie waar te nemen.

Figuur 12: Relatie tussen *E. coli* concentraties en de maximum luchttemperatuur (A) en het aantal zonne-uren gemeten op 1, 2 of 3 dagen voorafgaand aan de monsternamen (B) allen gemeten in 2007

Figuur 13: Relatie tussen *E. coli* concentraties en de maximum luchttemperatuur (A) en het aantal zonne-uren gemeten op 1, 2 of 3 dagen voorafgaand aan de monstername (B) allen gemeten in 2006

Figuur 14: Relatie tussen thermotolerante bacteriën v.d. coli-groep concentraties en de maximum luchttemperatuur (A) en het aantal zonne-uren gemeten op 1, 2 of 3 dagen voorafgaand aan de monsternamen (B) allen gemeten in 2004

Figuur 15: Relatie tussen thermotolerante bacteriën v.d. coli-groep concentraties en de maximum luchttemperatuur (A) en het aantal zonne-uren gemeten op 1, 2 of 3 dagen voorafgaand aan de monsternamen (B) allen gemeten in 2003

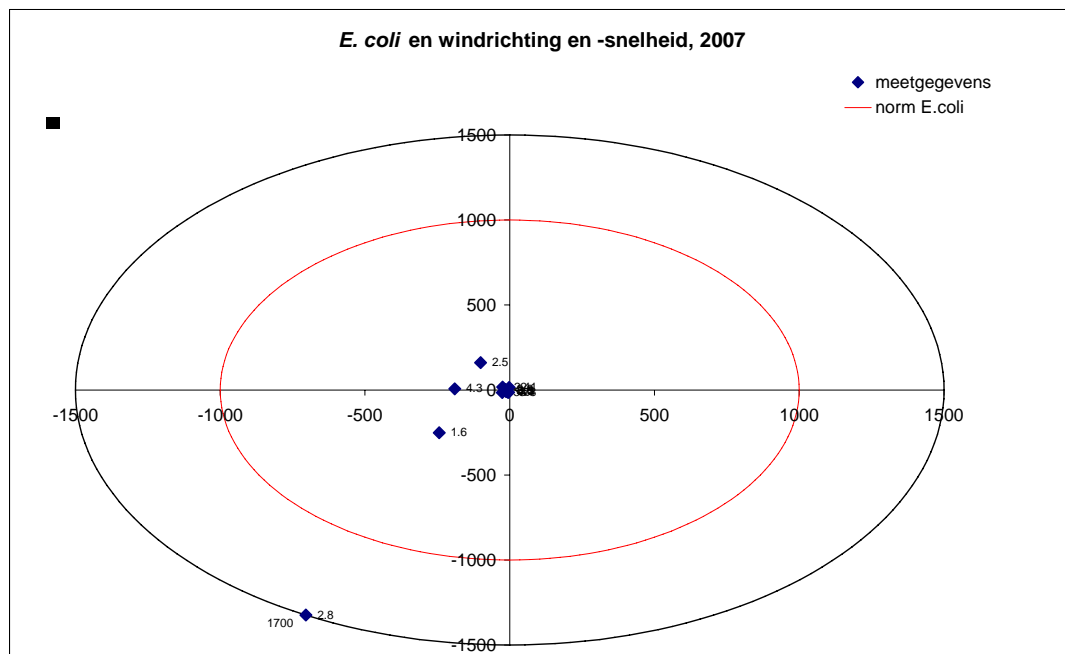
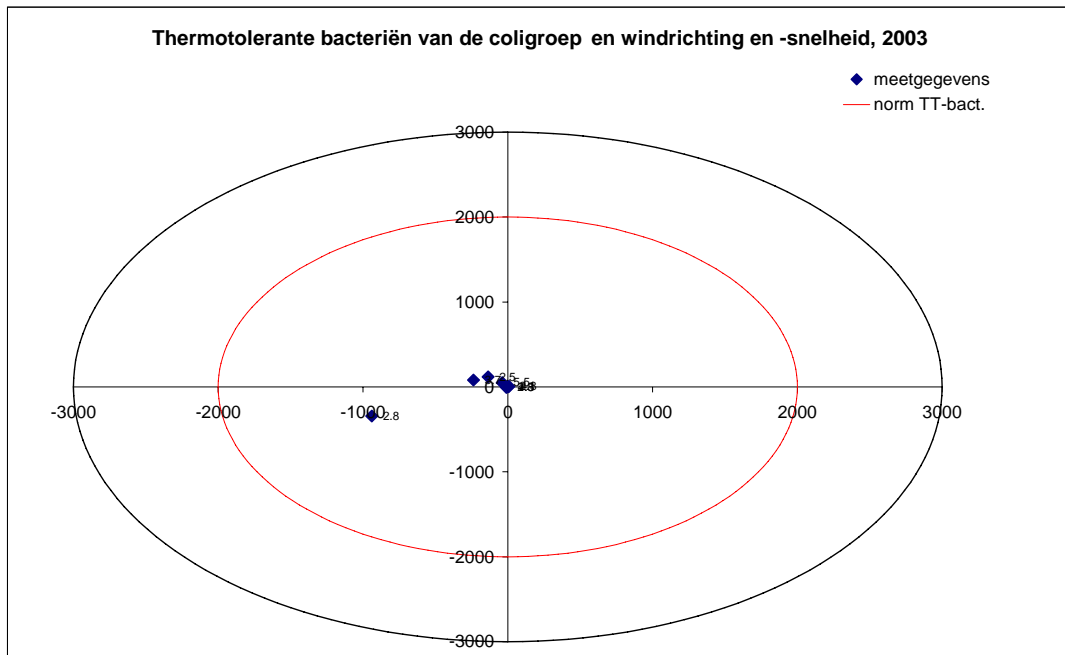
In de figuren 19 en 20 zijn de grafieken weergegeven die de concentraties *E. coli* bacteriën uitzetten tegen de windrichting en de windsnelheid voor respectievelijk 2007 en 2006. De grafieken voor de jaren 2004 en 2003 zijn weergegeven in de figuren 21 en 22. Voor het jaar 2005 is geen grafiek opgesteld omdat er geen verhogingen van de concentraties thermotolerante bacteriën van de coli-groep waargenomen zijn.

Er lijkt een relatie te zijn tussen de windrichting en verhoogde concentraties. Alle verhoogde concentraties komen voor bij een westen- tot zuidwestenwind. Dit is echter ook de meest voorkomende wind.

Figuur 19: Concentraties *E. coli* vergeleken met windrichting en windsnelheid (KNMI gegevens Rotterdam) in 2007

Figuur 20: Concentraties *E. coli* vergeleken met windrichting en windsnelheid (KNMI gegevens Rotterdam) in 2006

Figuur 21: Concentraties thermotolerante bacteriën v.d. coli-groep vergeleken met windrichting en windsnelheid (KNMI gegevens Rotterdam) in 2004

Figuur 22: Concentraties thermotolerante bacteriën v.d. coli-groep vergeleken met windrichting en windsnelheid (KNMI gegevens Rotterdam) in 2003
