Zwemwaterprofiel De Sprankelaar

Zwemwaterprofiel van de zwemlocatie in de plas bij het recreatie park 'de Spranckelaar' gelegen nabij Waalwijk

9 juni 2010

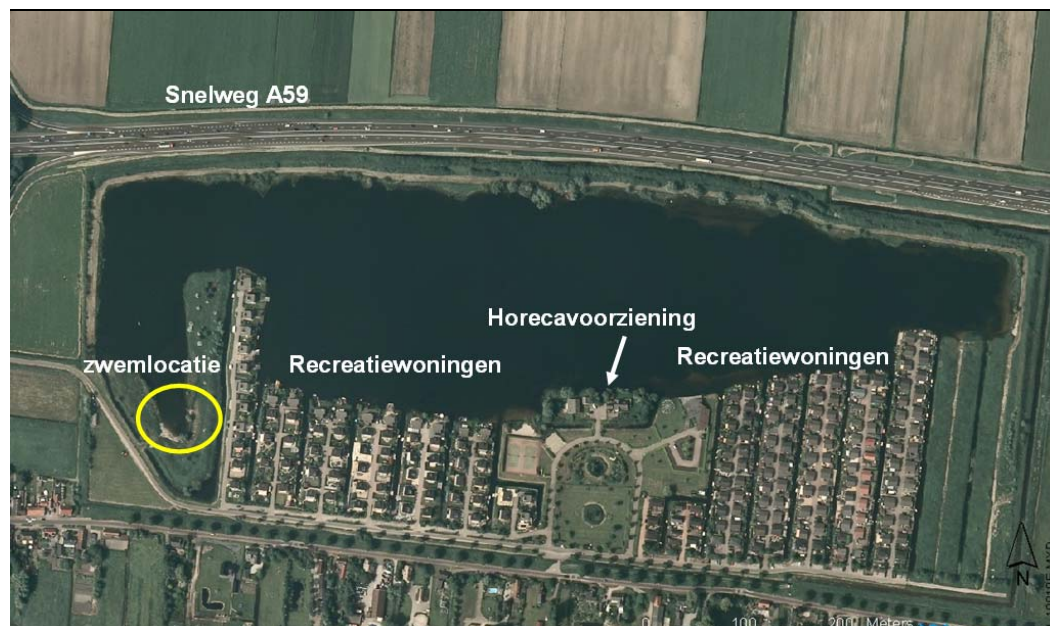
Figuur 3.2 Zwemplas De Sprankelaar en locatie voorzieningen

In de plas wordt slechts in een beperkt gedeelte van de plas, de uiterste zuidwesthoek, gezwommen. Het zwemgedeelte wordt door een grote landtong afgescheiden van het overige gedeelte van de zwemplas. In deze hoek van de plas staan geen woningen langs de waterlijn.

In het verleden was de ruimte voor recreatie op deze locatie groter. Tot enkele jaren geleden werd er frequent gemaaid en konden recreanten gebruik maken van een grotere strook strand en aangrenzende grasstrook. Deze liep door tot op de westzijde van de baai waar de zwemlocatie is gelegen.

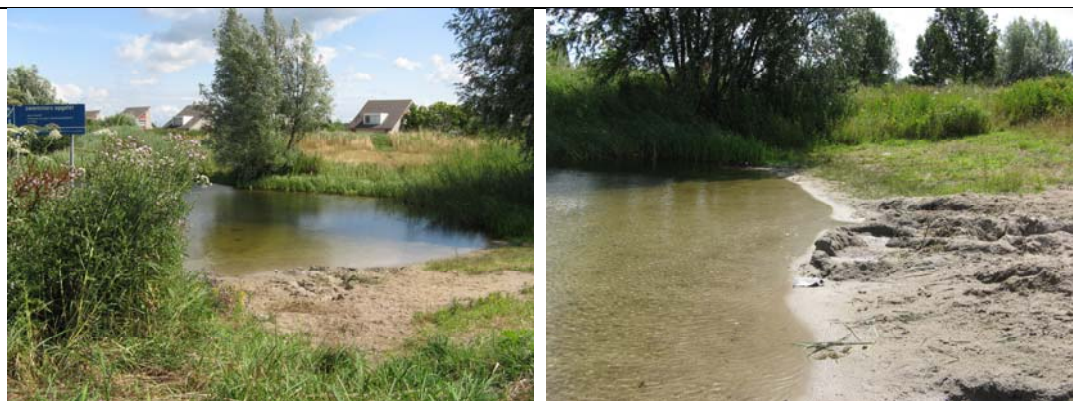
Figuur 3.3 Overzichtfoto's strand

De zwemlocatie	De zwemlocatie is gelegen in de uiterste zuidwesthoek van plas De Sprankelaar. Op deze locatie is een klein zandstrand gelegen tussen bosschages en ruigte. Het zandstrandje ligt aan de voet van de omringende dijk.
Bezoekersaantallen	De zwemlocatie is vrij toegankelijk. Er zijn geen gegevens bekend van aantallen mensen. Volgens omwonenden werd de zwemlocatie vroeger meer gebruikt dan tegenwoordig. De ruimte op de zwemlocatie was destijds groter omdat de oevers minder begroeid waren en het strand langer was. Gezien de beperkte omvang van het strand is het aantal bezoekers op maximaal 25 personen gezet. Wat het gemiddelde aantal bezoekers is op een zomerse dag is, is onbekend.

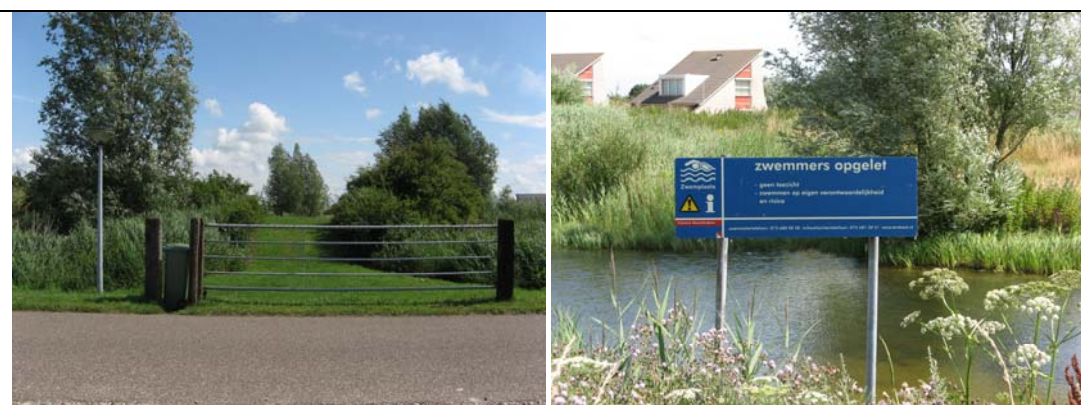
Figuur 3.4 Toegangshek vanaf openbare weg naar strand (l) en bebording (r)

Het zeer kleine zandstrand dat bij het zwemgedeelte is gelegen, is vrij toegankelijk voor voetgangers vanaf de openbare weg. Vanaf de weg is er een toegangshek naar het strandje. Het strand bestaat uit slechts een kleine strook zand en gras, het overige terrein is begroeid met struweel en ruigte.

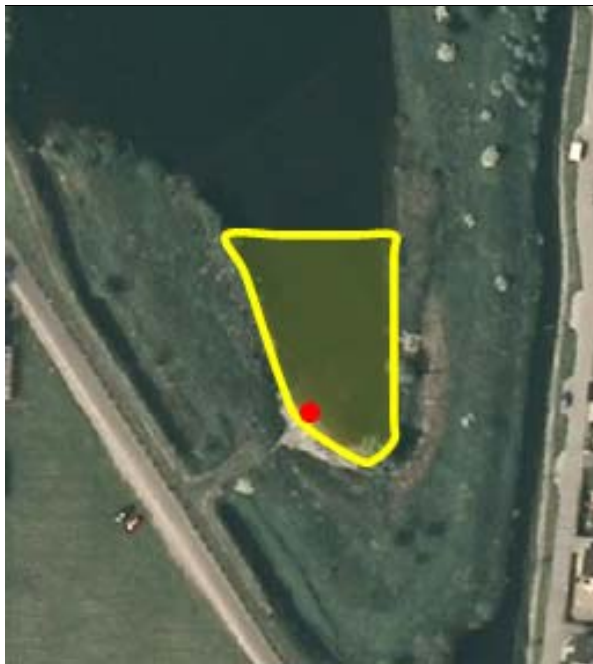
Figuur 3.6 Zwemzone De Sprankelaar (inclusief locatie meetpunt)

De kleine baai aan de zuidwestzijde van De Sprankelaar is als zwemzone gedefinieerd. De zwemzone is vanaf het zandstrand op een maximum van 50 meter gesteld. Op dat punt is het diepste punt in dit deel van de plas circa 1,25 meter volgens het diepteprofiel uit 2004.

Het meetpunt is centraal gelegen in de zwemzone en daarmee voldoende representatief. Het meetpunt kan op dezelfde locatie worden gehandhaafd.

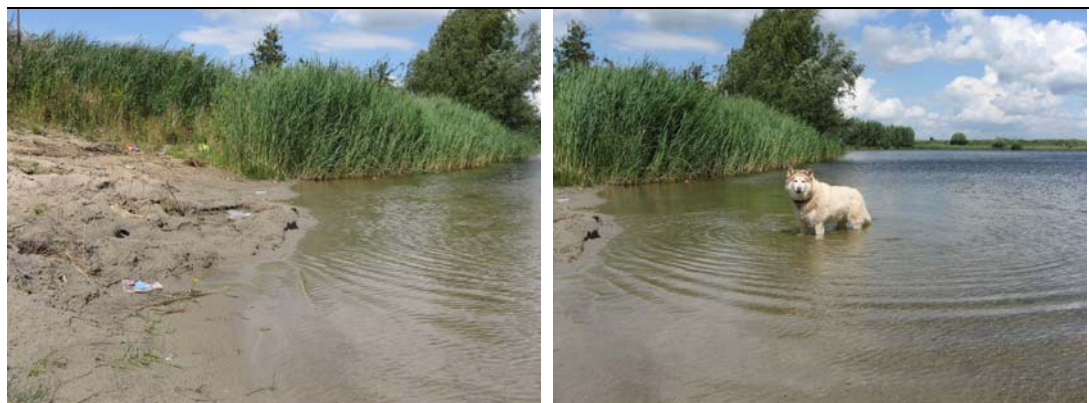
Figuur 5.1 Zwerfvuil op het strandje (l) en hond(en) in de zwemzone (r)

Over zwerfvuil wordt opgemerkt dat hierover nooit meldingen gedaan zijn, maar tijdens het veldbezoek is op het strandje wel veel zwerfvuil aangetroffen.

Dieren	Bij de plas wordt niet aangegeven dat het verboden is om met honden het terrein te betreden. Uit de pootafdrukken op het zandstrand mag aangenomen worden dat honden hier vaak worden uitgelaten. Ook tijdens het veldbezoek waren honden aanwezig. Op het strandje is echter geen hondenpoep aangetroffen. De locatie is niet toegankelijk voor paarden. Tijdens het veldbezoek zijn enkele meerkoeten en zwanen gezien. Aangenomen wordt dat er meer watervogels waren die zich ophielden in de brede rietkragen.
Menselijke belasting	Nee, in principe niet. Er zijn echter geen toiletten bij de zwemlocatie aanwezig.

De zwemlocatie De Sprankelaar maakte geen goede indruk met betrekking tot de hygiëne. Het strandje maakte geen verzorgde indruk en er lag veel zwerfvuil op het strand. De potentiële risicobronnen zijn:

Er is geen verbod op honden op het strand, in ieder geval niet een verbod dat wordt gecommuniceerd middels bebording. Het instellen van een verbod en het communiceren hiervan met behulp van duidelijke bebording kan waterkwaliteitsproblemen, veroorzaakt door hondenpoep, helpen voorkomen. Een hondvriendelijker beheer is het instellen van een opruimplicht voor hondenpoep.

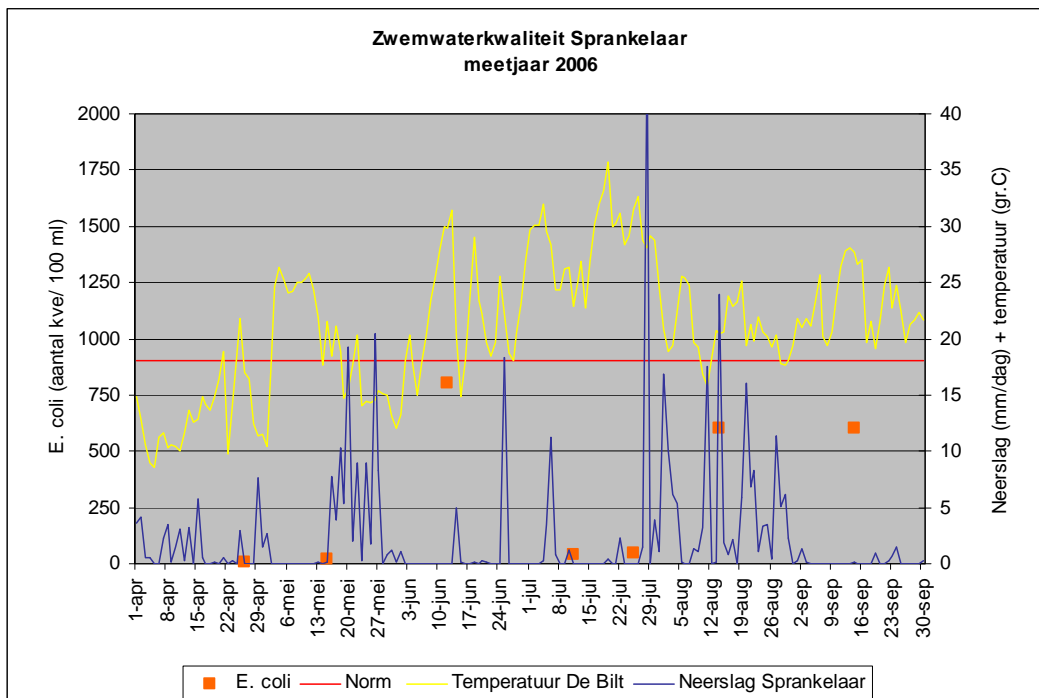
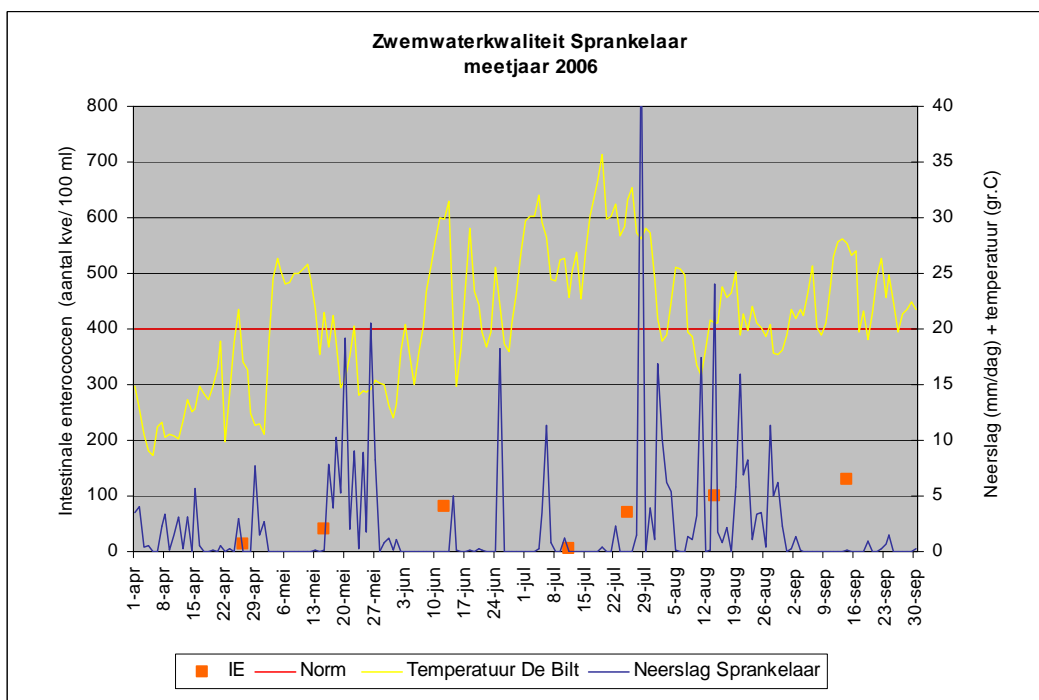
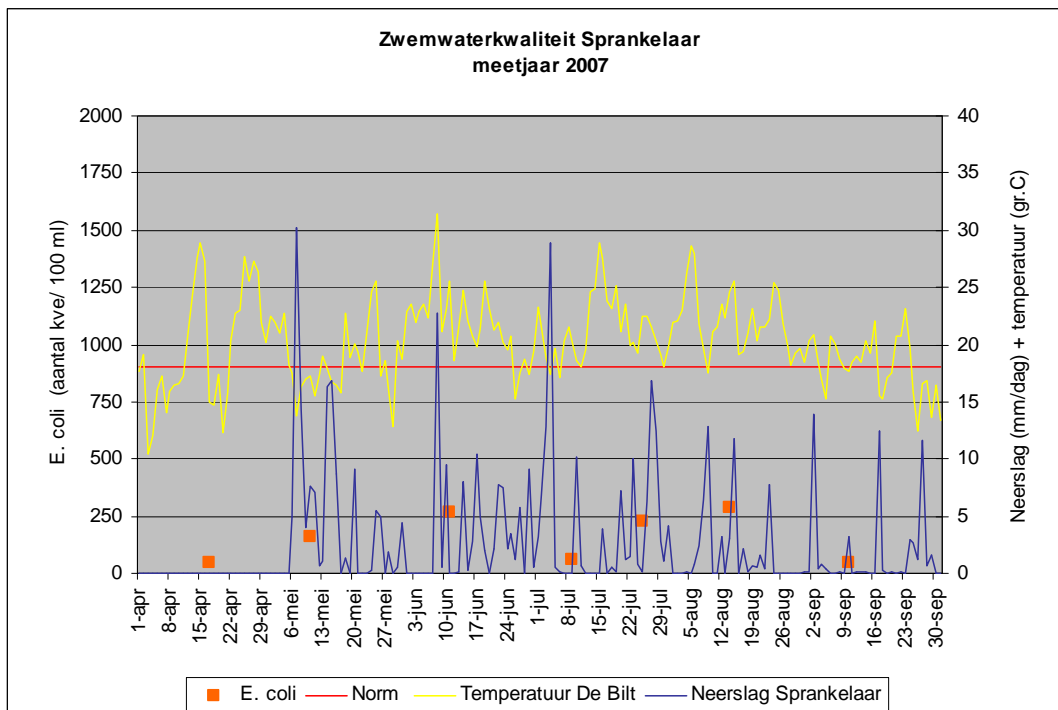
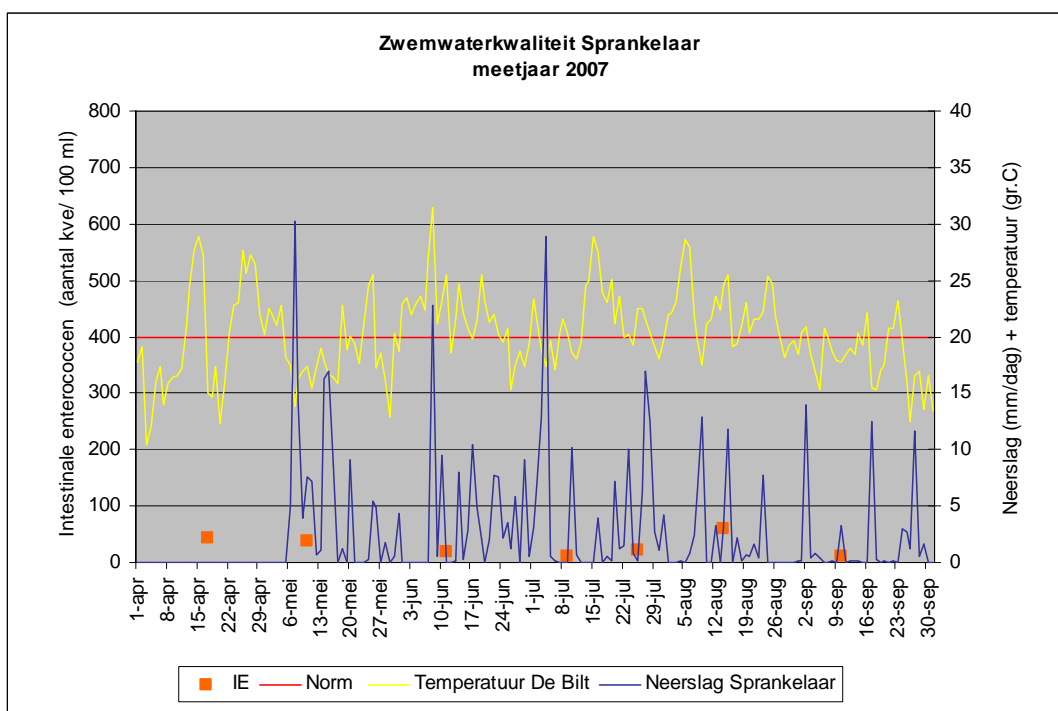
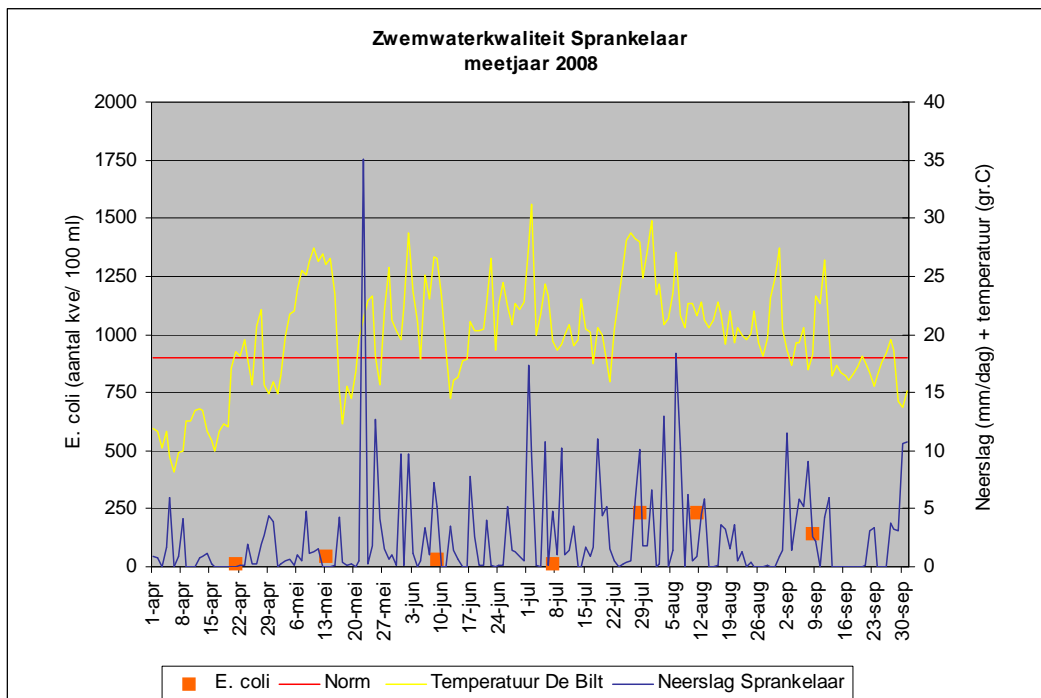
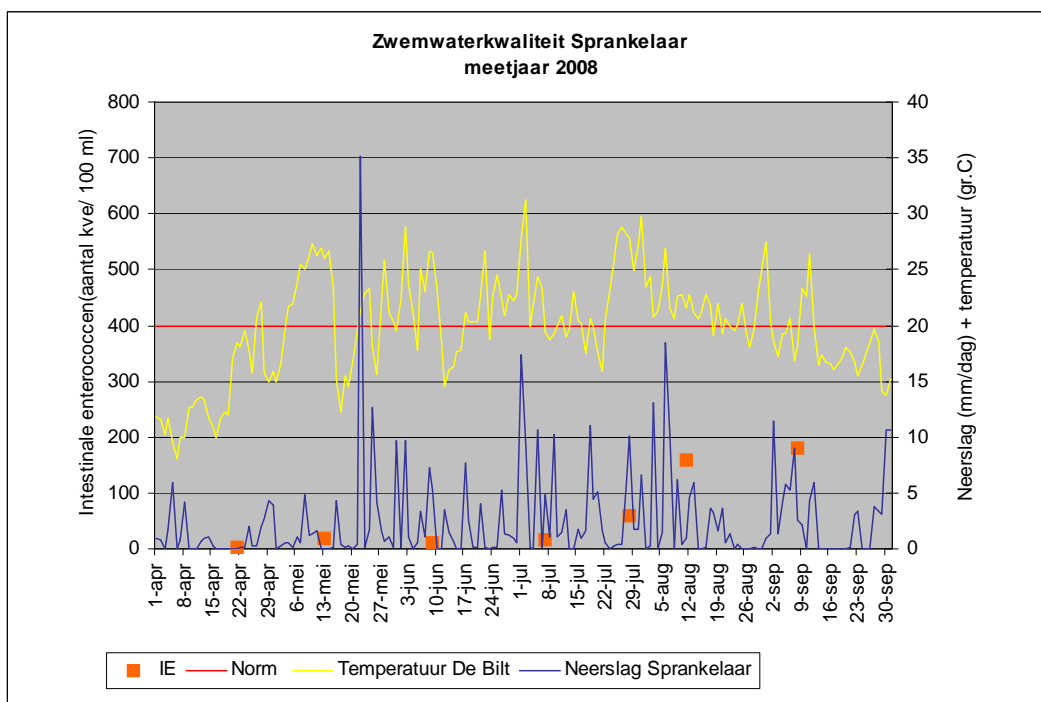
Grafieken bacteriële waterkwaliteit en weersinvloeden

In Bijlage 2 zijn de concentraties thermotolerante bacteriën en *E. coli* in grafieken gezet met luchttemperatuur en neerslag. Voor de locatie Sprankelaar is de luchttemperatuur van De Bilt genomen en de neerslag ter plekke van de Sprankelaar.

In 2006 is *E. coli* drie maal verhoogd gemeten. Uit de grafieken in bijlage 2 blijkt dat er twee keren geen neerslag was, ook niet in de dagen voorafgaand aan de monsternamen. Eén keer (op 14 augustus 2006) viel de verhoogde concentratie samen met een neerslagpiek van 24 mm diezelfde dag. De verhoogde waarden vielen niet samen met hoge luchttemperaturen (weinig zwemmers). De hoge piekconcentratie van intestinale enterococconen op 15 juni 2009 lijkt in de grafiek te volgen op een neerslagpiek. Echter deze neerslagpiek vond 5 dagen eerder plaats (op 10 juni 2009). De luchttemperatuur was met ongeveer 20 °C niet erg hoog (weinig zwemmers).

Uit de grafieken in bijlage 2 blijkt dat er ook veel neerslagpieken en hoge luchttemperaturen geweest zijn waarbij de bacteriële concentraties laag bleven. Resumerend kan gesteld worden dat er geen eenduidige relatie is tussen de enkele hoge (verhoogde) bacteriële concentraties die zijn aangetroffen en weersomstandigheden.
