Zwemwaterprofiel De Kuil

Zwemwaterprofiel

Zwemplas de Kuil

Waterschap Brabantse Delta

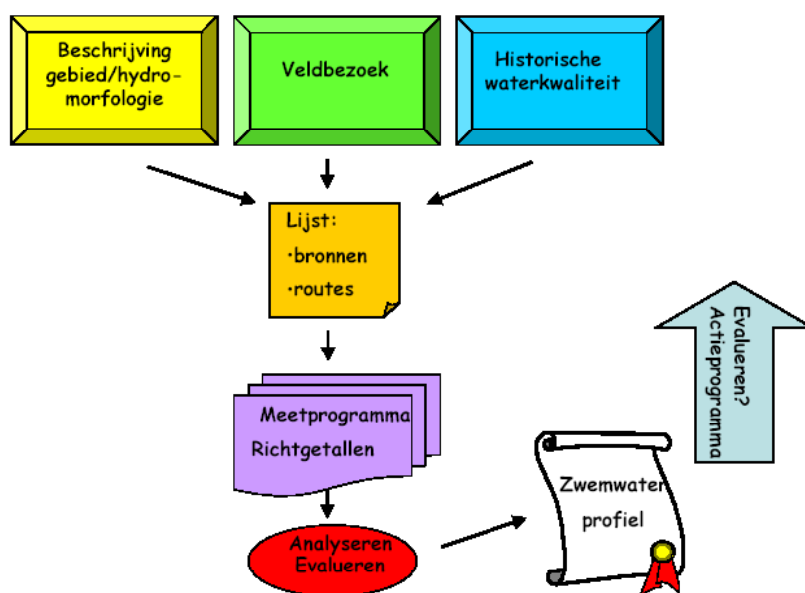
Figuur 1: Algemene routekaart om te komen tot een zwemwaterprofiel

Het RIZA heeft een aantal pilots laten uitvoeren en is gekomen tot een algemeen protocol voor het opstellen van een zwemwaterprofiel. Dit heeft geleid tot een routekaart (zie figuur 1) welke voor het opstellen van de zwemwaterprofielen gebruikt is. Deze aanpak volgens de routekaart resulteert in een algemeen beeld van de zwemwaterlocatie, zijn omgeving en de mogelijke bronnen, met een indicatie van de grootte van bijdrage van deze bronnen op de waterkwaliteit in de zwemlocatie.

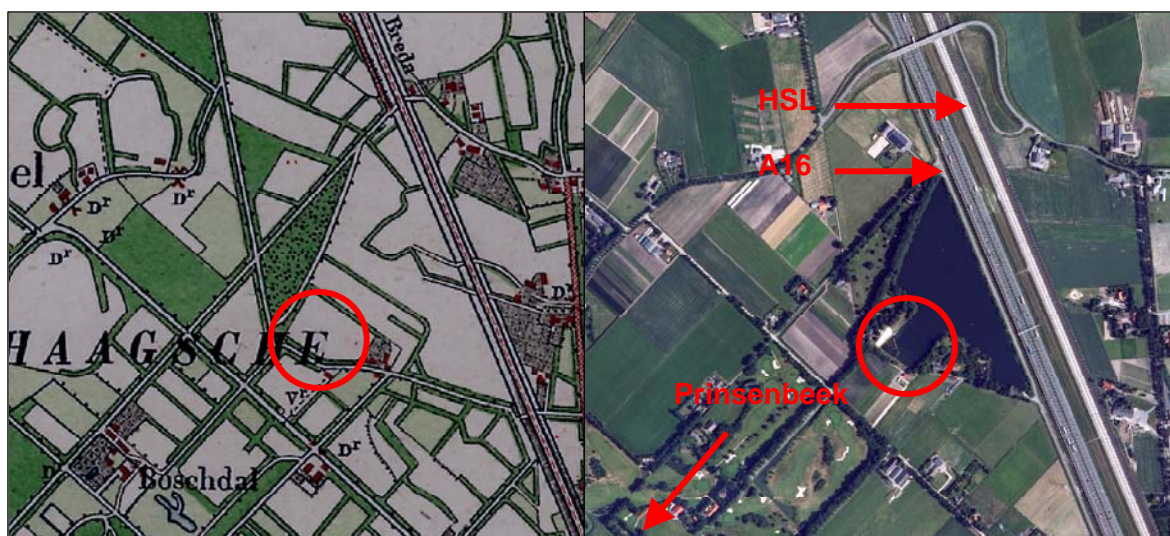
Figuur 2: vergelijking van de situatie rond 1900 en de situatie in 2006

Zwemplas de Kuil ligt ten noordoosten van Prinsenbeek en ten oosten van de A16 Rotterdam-Antwerpen (zie figuur 2). De plas is tussen 1950 en 1960 ontstaan als gevolg van zandwinning ten behoeve van de aanleg van de A16.

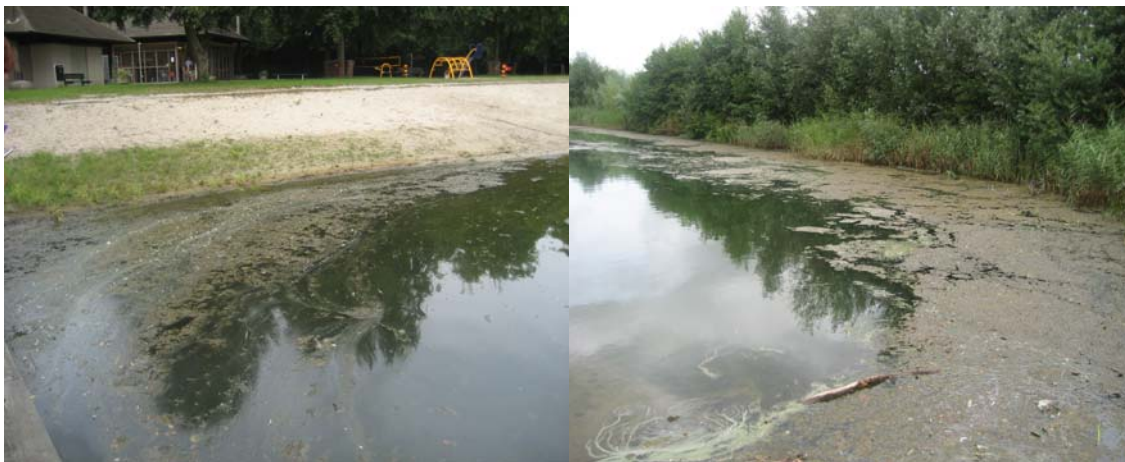
Figuur 5: flab en dunne drijflagen van blauwalgen in de zwemzone (foto links) en hetzelfde beeld buiten de zwemzone (foto rechts) in de zuidoosthoek van de plas (de foto's zijn genomen tijdens een veldbezoek in september 2007)

Langs de oevers staan veel bomen en struiken, waaronder wilgen, elzen, eiken en beuken. Op verschillende plaatsen staat een smalle rietkraag. Waargenomen oeverplanten zijn ondermeer riet, grote egelskop, wolfspoot, kattenstaart, veenwortel en gele lis ^[4]. De ondiepere strook die langs de oevers loopt staat vol met waterplanten, waaronder verschillende fonteinkruiden, maar vooral veel waterpest. Langs de oostelijke oever wordt regelmatig flab (floating algal biomass) aangetroffen (zie figuur 5) ^[4].

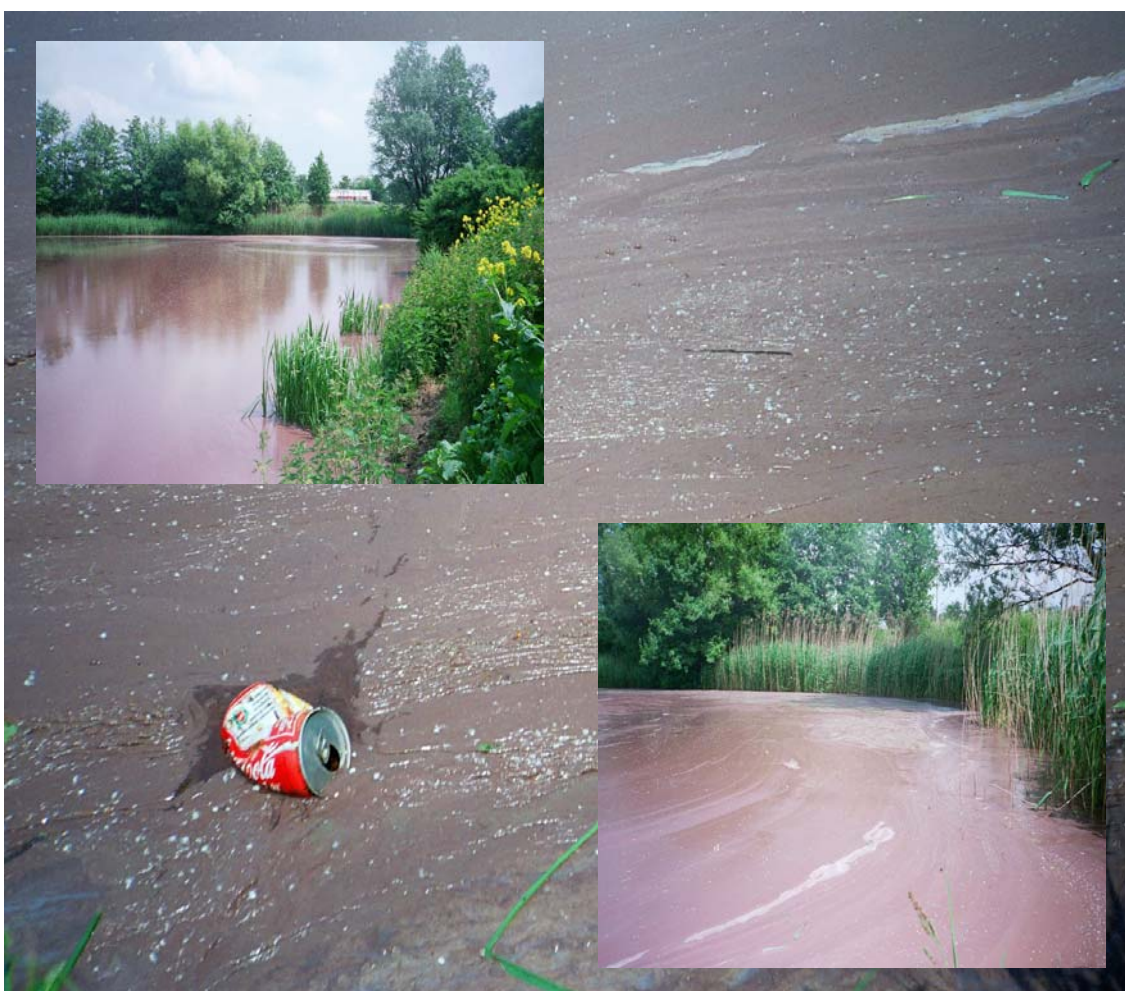
Figuur 7: rode drijfslagen in de Kuil als gevolg van een bloei van *Planktothrix rubescens* in juni 1995

Zwembad de kuil heeft een jarenlange geschiedenis van blauwalgenoverlast. Vanaf 1992 deden zich problemen voor met de blauwalgensoort *Planktothrix (Oscillatoria) rubescens* die op de spronglaag van gestratificeerde meren en plassen kan voorkomen. In het voorjaar en najaar, als de stratificatie zich tijdelijk ophief, lag de Kuil vol met drijfslagen (zie figuur 7). In 1997 zijn 2 windgedreven mixers geplaatst om stratificatie te voorkomen. Daarmee zou er voor deze blauwalg geen leefgebied meer zijn in de Kuil.

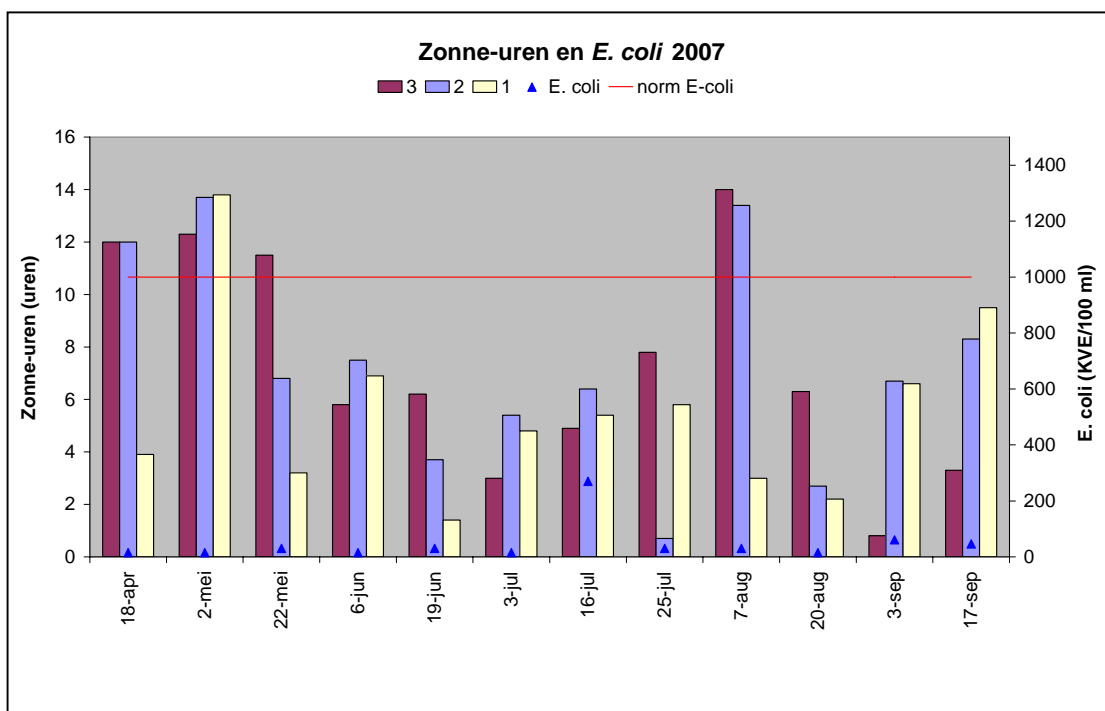
Figuur 15: Relatie tussen E. coli en de maximum luchttemperatuur (A) en het aantal gemeten zonne-uren op 1, 2 of 3 dagen voorafgaand aan de monsternamen (B) gedurende zwemseizoenen 2007

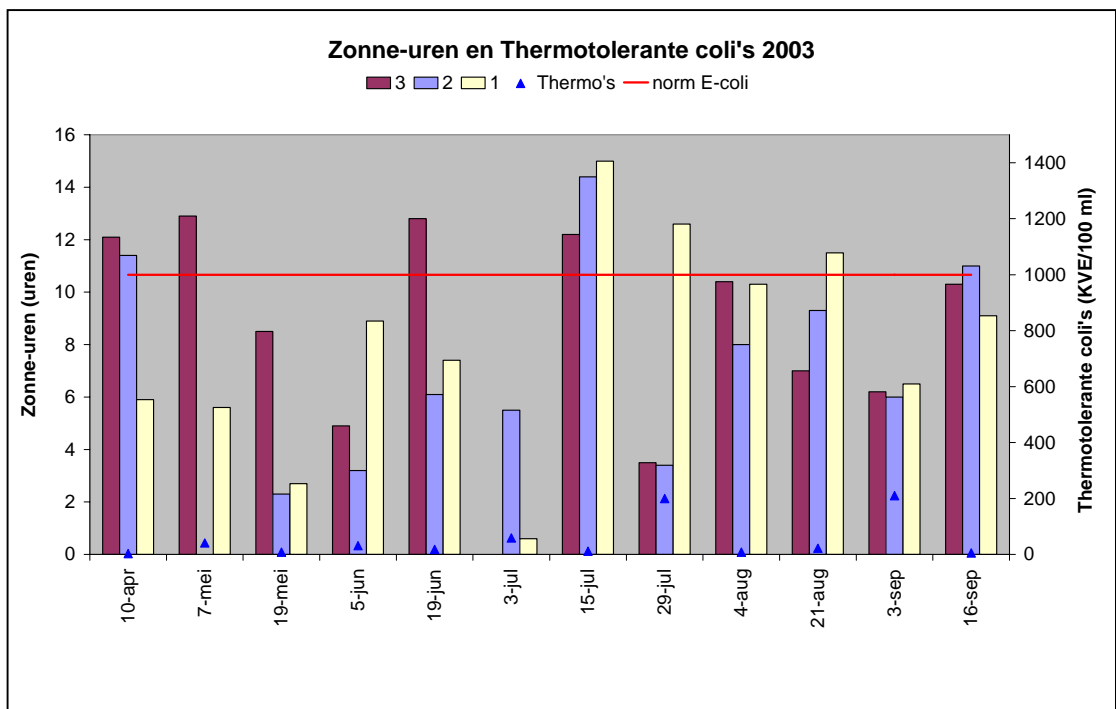
Figuur 17: Relatie tussen E. coli en de maximum luchttemperatuur (A) en het aantal gemeten zonne-uren op 1, 2 of 3 dagen voorafgaand aan de monsternamen (B) gedurende zwemseizoen 2003
