Zwemwaterprofiel De Markeplaat

Markeplaat

Waterschap Brabantse Delta

Juni 2008

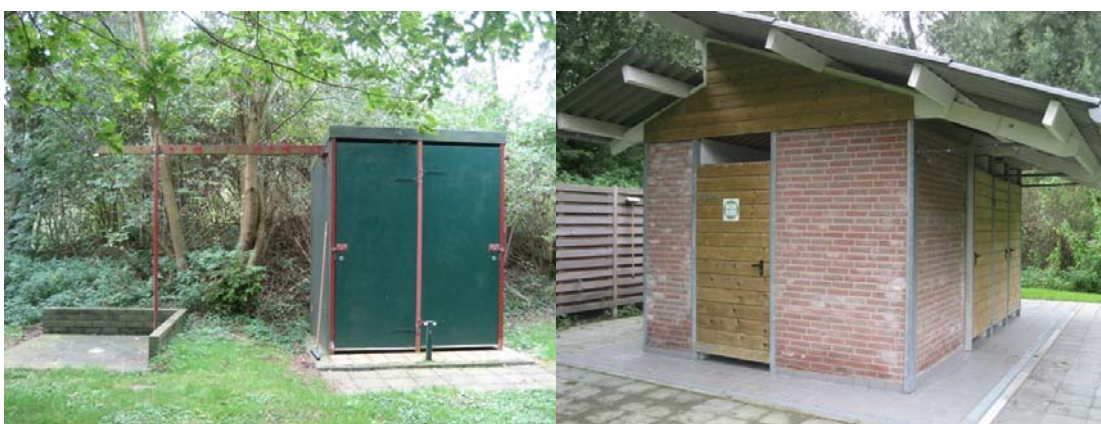
Op het terrein van Mens en Natuur bevindt zich een campingplaats met maximaal 15 staanplaatsen. Nabij de zwemplas bevinden zich 2 toiletten en 1 koud water douche (figuur 3). De toiletten en douches zijn aangesloten op een septic tank. Bij het kampeergedeelte bevinden zich ook nog 4 toiletten en 2 warm water douches. Deze zijn ook aangesloten op een septic tank. Bij alle toiletten is toiletpapier aanwezig en bij de toiletten bij de camping zijn tevens wasbakken met zeep en stromend water aanwezig. De toiletten en douches worden door de leden zelf schoongehouden. Er is geen elektriciteit op het terrein aanwezig en chemische toiletten kunnen er niet worden gelegd

Figuur 3: Douche en toiletten bij de zwemplas (links) en bij de camping (rechts)

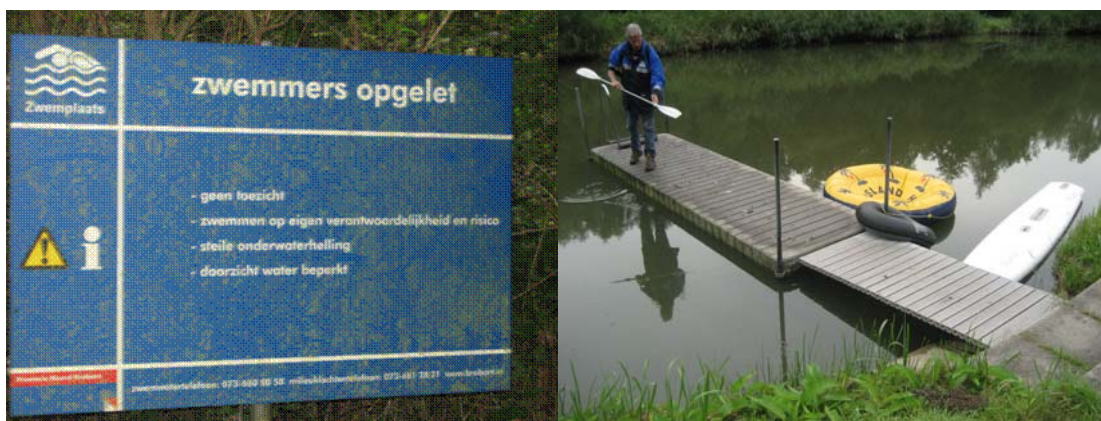
Er zijn geen drijflijnen aanwezig in de plas, er wordt gezwommen over de hele plas. In de plas ligt een steiger. Er is geen toezicht aanwezig, maar er is wel reddingsmateriaal aanwezig voor de veiligheid. Ook is er een informatiebord over het zwemwater aanwezig (figuur 4).

Figuur 4: Informatiebord zwemwater (links) en de steiger in zwemplas (rechts)

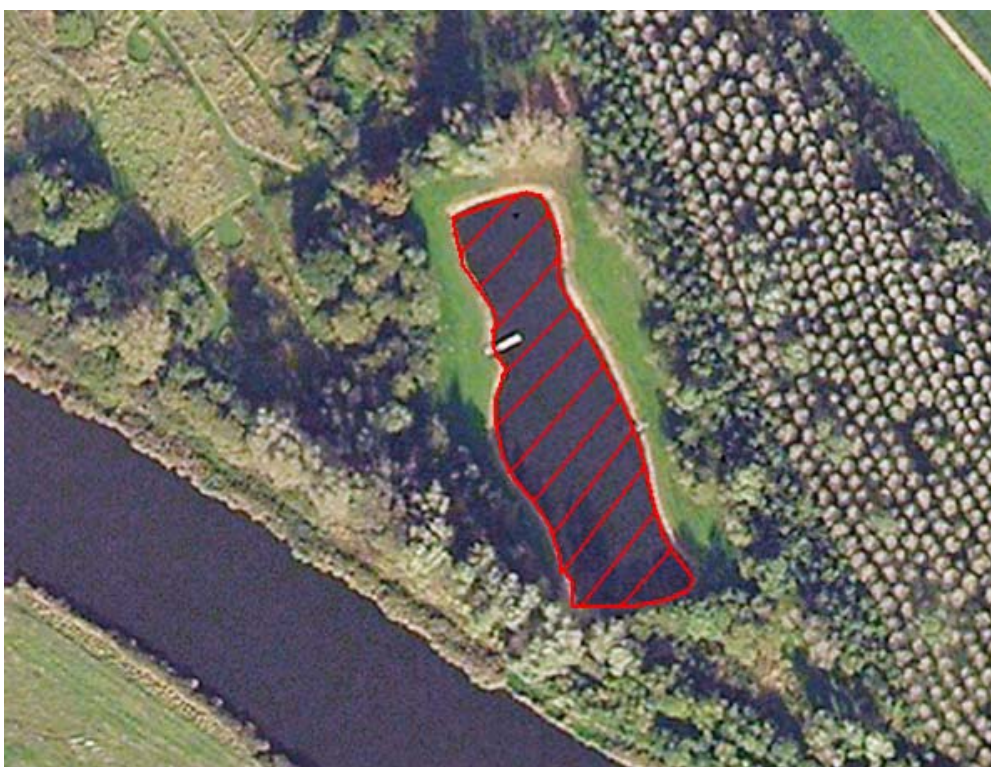
Bij aanwezigheid van een drijflijn wordt de zwemzone overeenkomstig het protocol voor begrenzing van zwemwateren ^[3] gedefinieerd als de zone tussen oever en drijflijn. Er is echter geen drijflijn aanwezig. Gezien de geringe omvang van de plas en omdat er over de gehele plas wordt gezwommen, is uit pragmatische overwegingen besloten de gehele zwemplas Markeplaat als zwemzone te beschouwen (zie figuur 6)

Figuur 6: Begrenzing zwemzone, met rood gearceerd (bron: Google Earth)

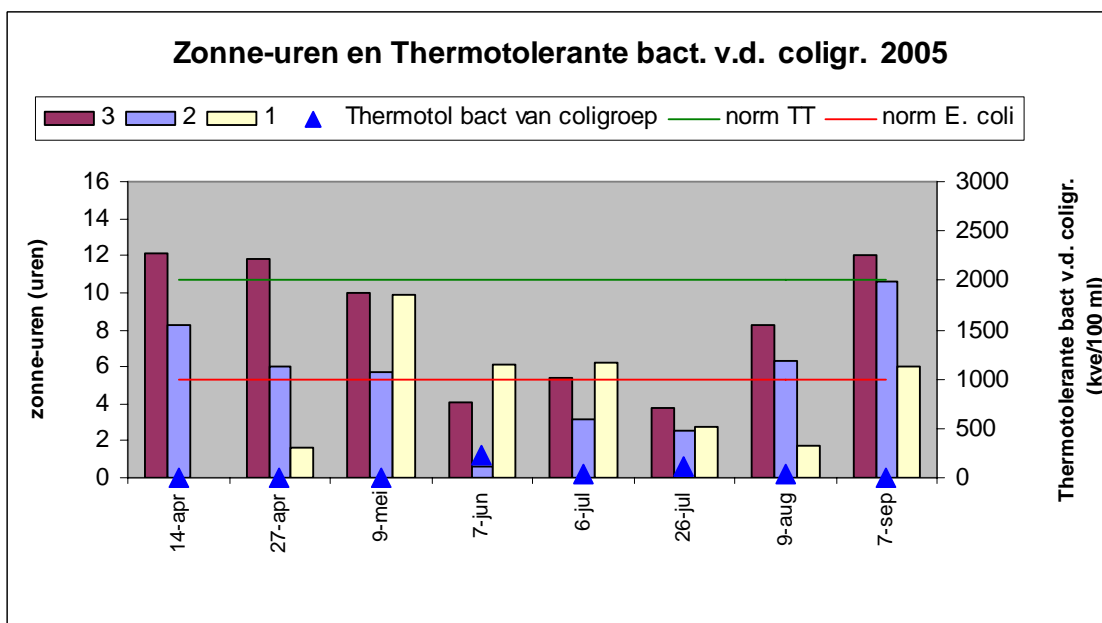
Figuur 12: Relatie tussen Thermotolerante bact. v.d. coligr. concentraties en de maximum luchttemperatuur (A) en het aantal zonne-uren gemeten op 1, 2 of 3 dagen voorafgaand aan de monsternamen (B) allen gemeten in 2005

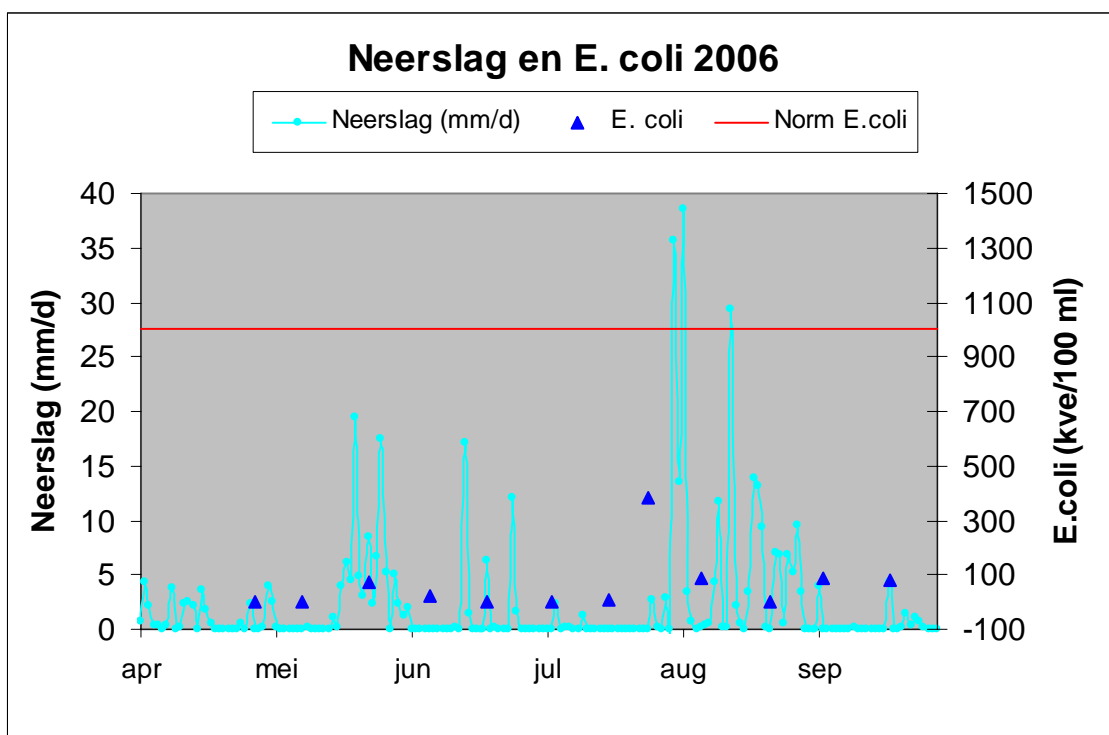
De verhoogde bacterieconcentraties werden zowel gemeten na periodes met veel neerslag (4 en 19 september 2006), als ten tijde van een langere droge periode (26 juli 2006). Er is dus geen duidelijke relatie tussen neerslag en verhoogde bacterieconcentraties.

Figuur 13: Relatie tussen *E. coli* concentraties en neerslag (KNMI gegevens Zevenbergen) in 2006

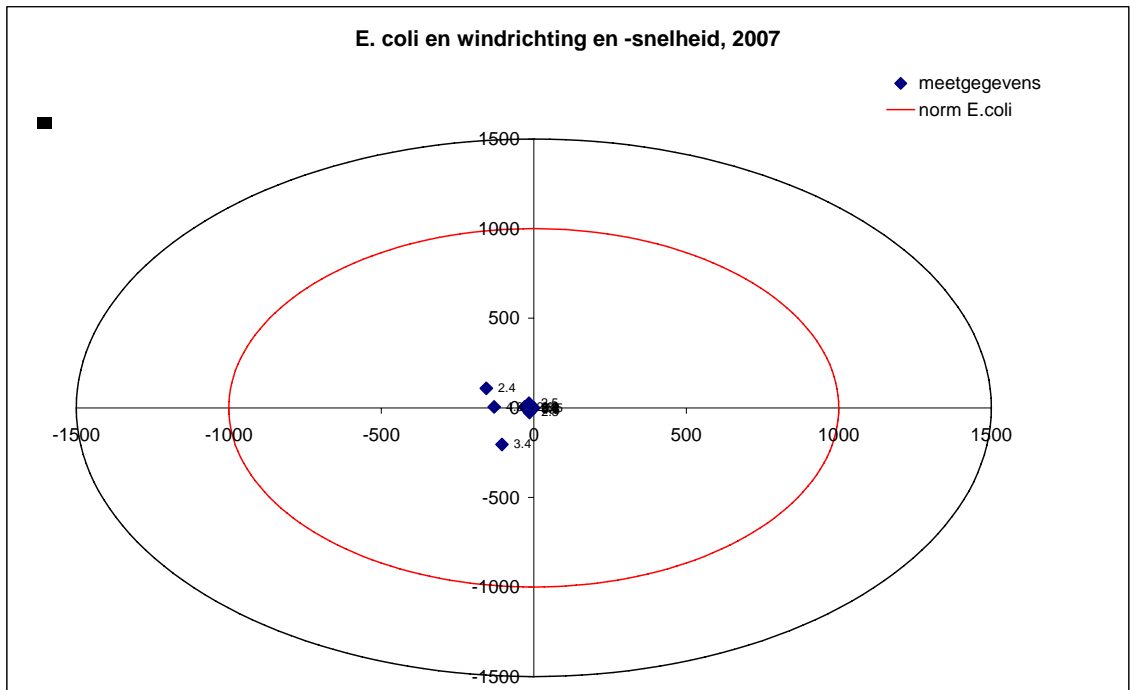
In de figuren 15 en 16 zijn de grafieken weergegeven waarin de concentraties *E. coli* in respectievelijk 2007 en 2006 zijn uitgezet tegen de windrichting en de windsnelheid. Figuur 17 geeft de grafiek weer die de concentraties thermotolerante bacteriën van de coli-groep in 2005 uitzet tegen de windrichting en windsnelheid. Voor de jaren 2003 en 2004 zijn geen grafieken opgesteld omdat er geen verhogingen van de Thermotolerante bacteriën van de coli-groep waargenomen zijn.

Er is geen relatie te zien tussen windrichting en verhoogde concentraties.

Figuur 15: Concentraties *E. coli* vergeleken met windrichting en windsnelheid KNMI gegevens Rotterdam) in 2007

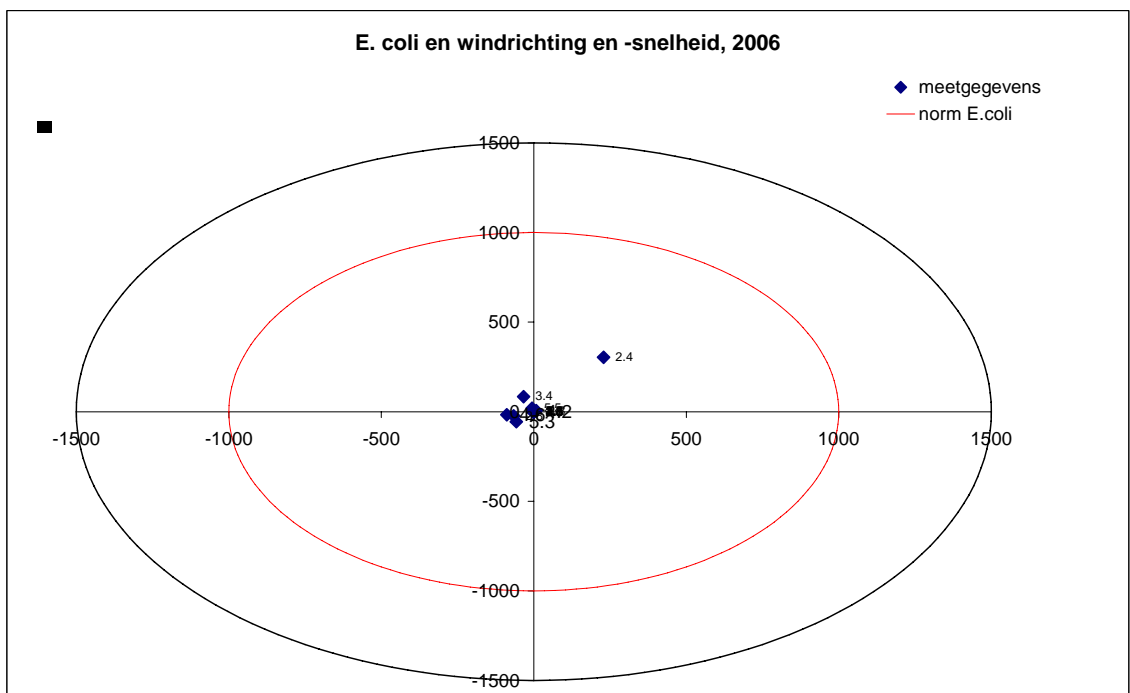
Figuur 16: Concentraties *E. coli* vergeleken met windrichting en windsnelheid (KNMI gegevens Rotterdam) in 2006

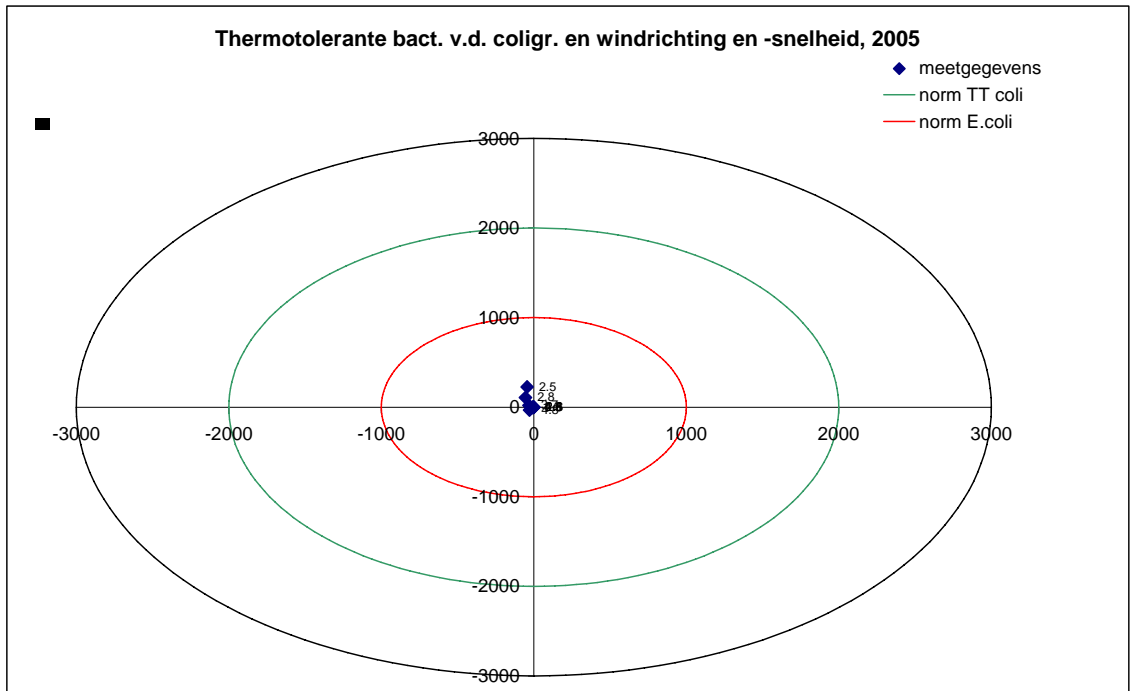
Figuur 17: Concentraties Thermotolerante bact. v.d. coligr. vergeleken met windrichting en windsnelheid (KNMI gegevens Rotterdam) in 2005
